**Photos eines realistischen Brandversuches mit zwei Pkw und 12 MW  
in dem 1.528 m langen B260 Malbergtunnel in Bad Ems vom 27.09.2006**

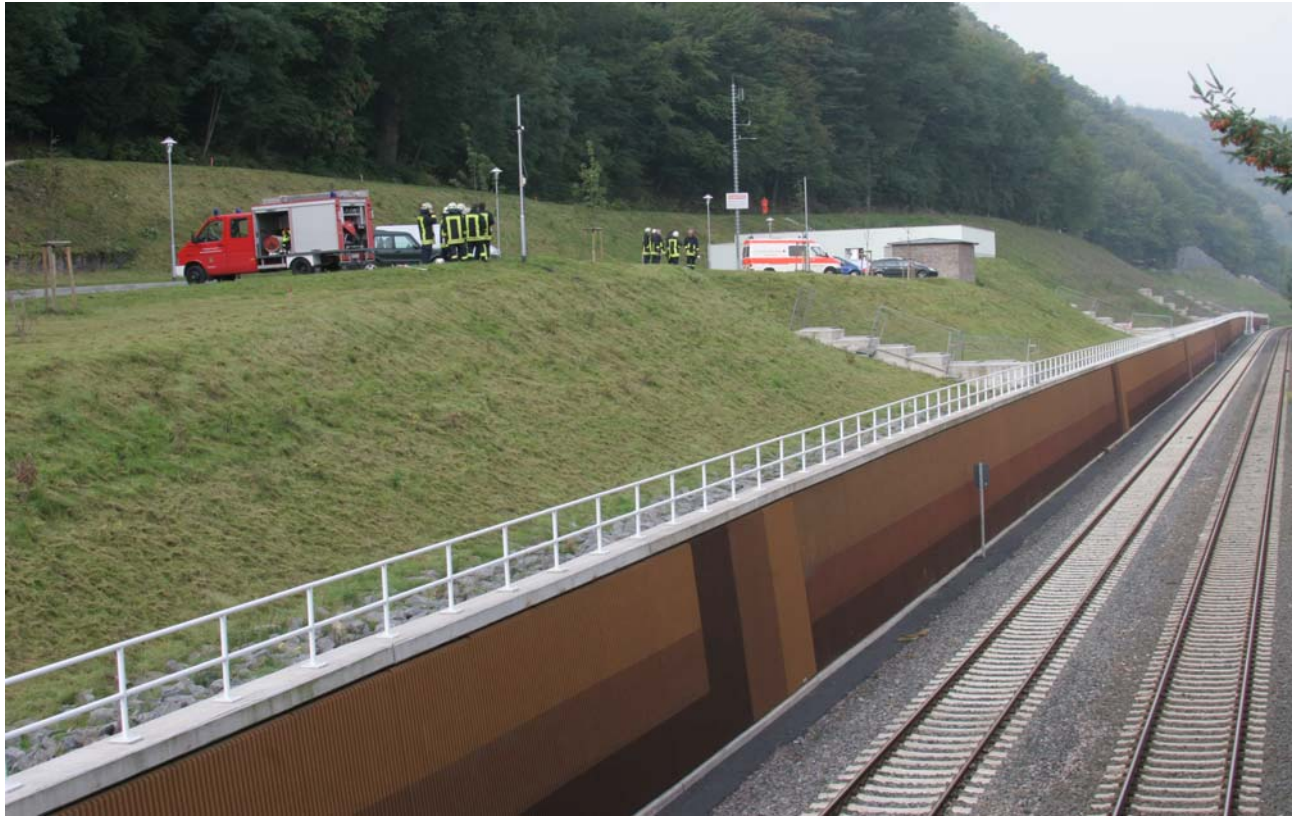
**Bild 18:** Lage des Betriebsgebäudes am Fuße des Malbergs (Nordhang), mit einem von sechs Flucht-treppenhäusern sowie den fünf westlich gelegenen Entrauchungsstationen, von insgesamt zwölf.

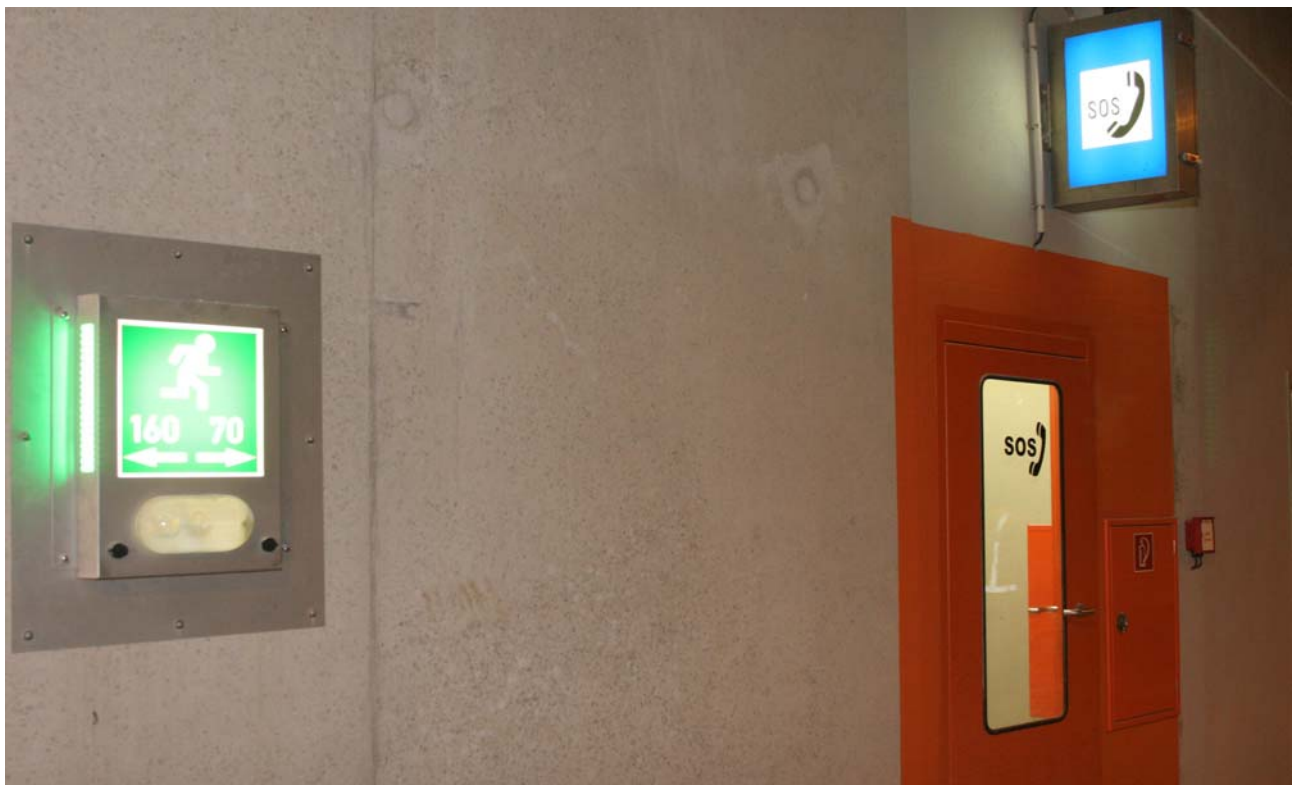
**Bild 19:** Notrufnische, vor dem Brandversuch, mit Entnahmefach für 2 Handfeuerlöscher, Branddruckknopfmelder, SOS-Leuchte mit Rundumblitzleuchte, Brandnotleuchte und Fluchtweghinweisleuchte mit seitlichen LED bei der Entrauchungsstation Nr. 05 (im vorgesehenen Brandabschnitt).

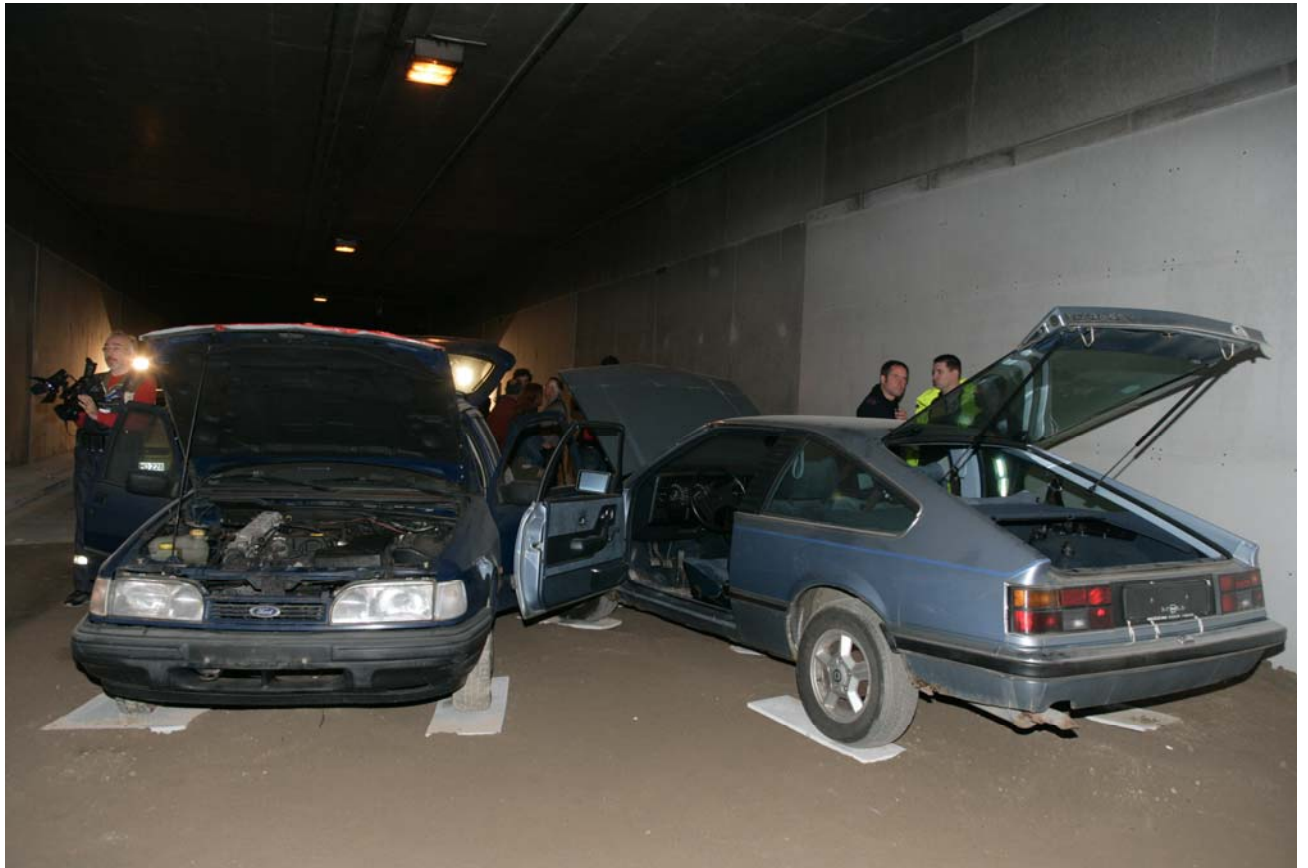
**Bild 20:** Ford Sierra Kombi mit 30 Ltr. Diesel und Opel Monza mit 30 Ltr. Benzin, jeweils mit 2 Reservereifen (Font und Kofferraum), geöffneten Türen u. Hauben, auf 25 mm Brandschutzplatten.

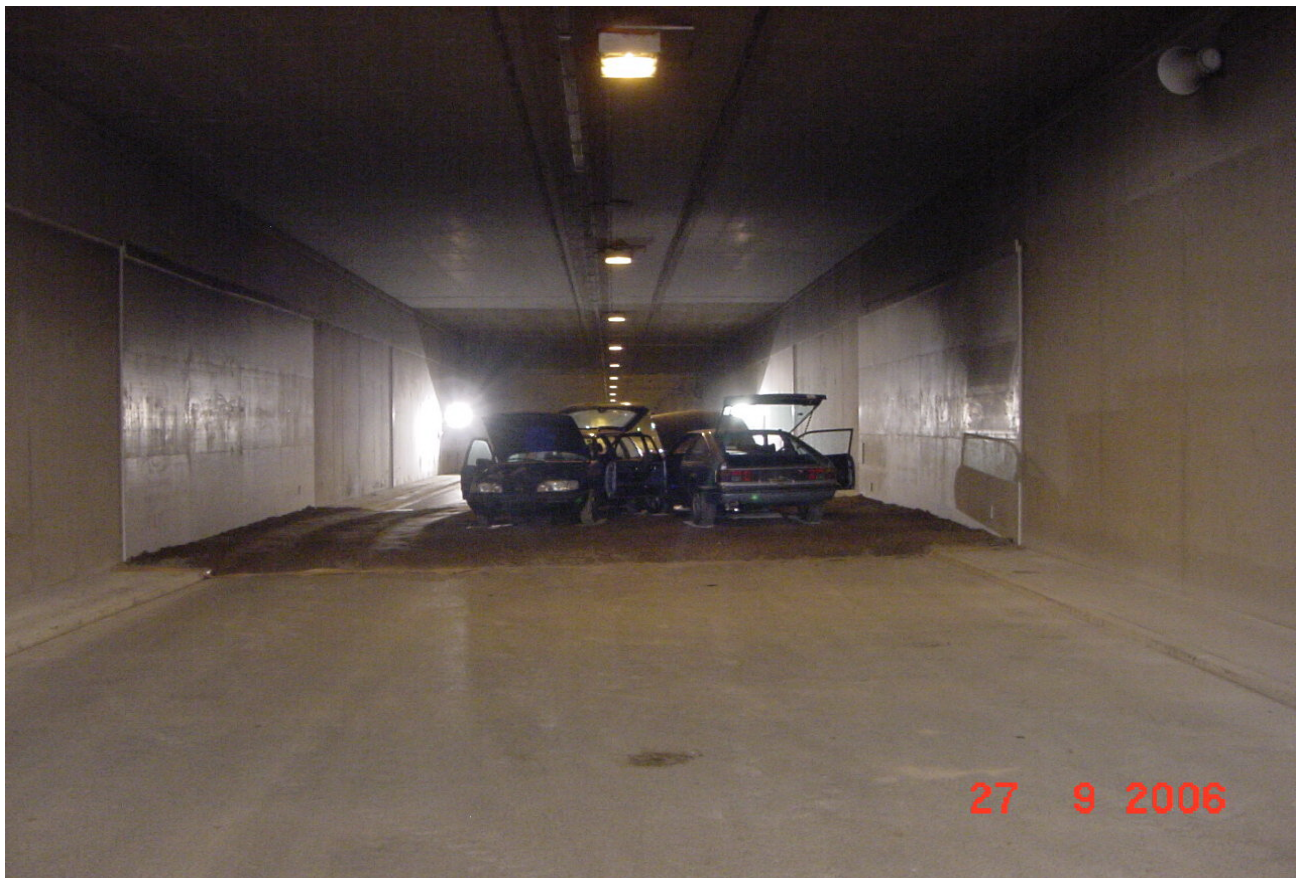
**Bild 21:** Aufstellung der 2 Pkw im Block 61 (km 3+100), Wände mit 5 m hoher und 10 m langer Verkleidung aus 25 mm dicken Brandschutzplatten und 1 m hohen und 100 m langen Wandstreifen.

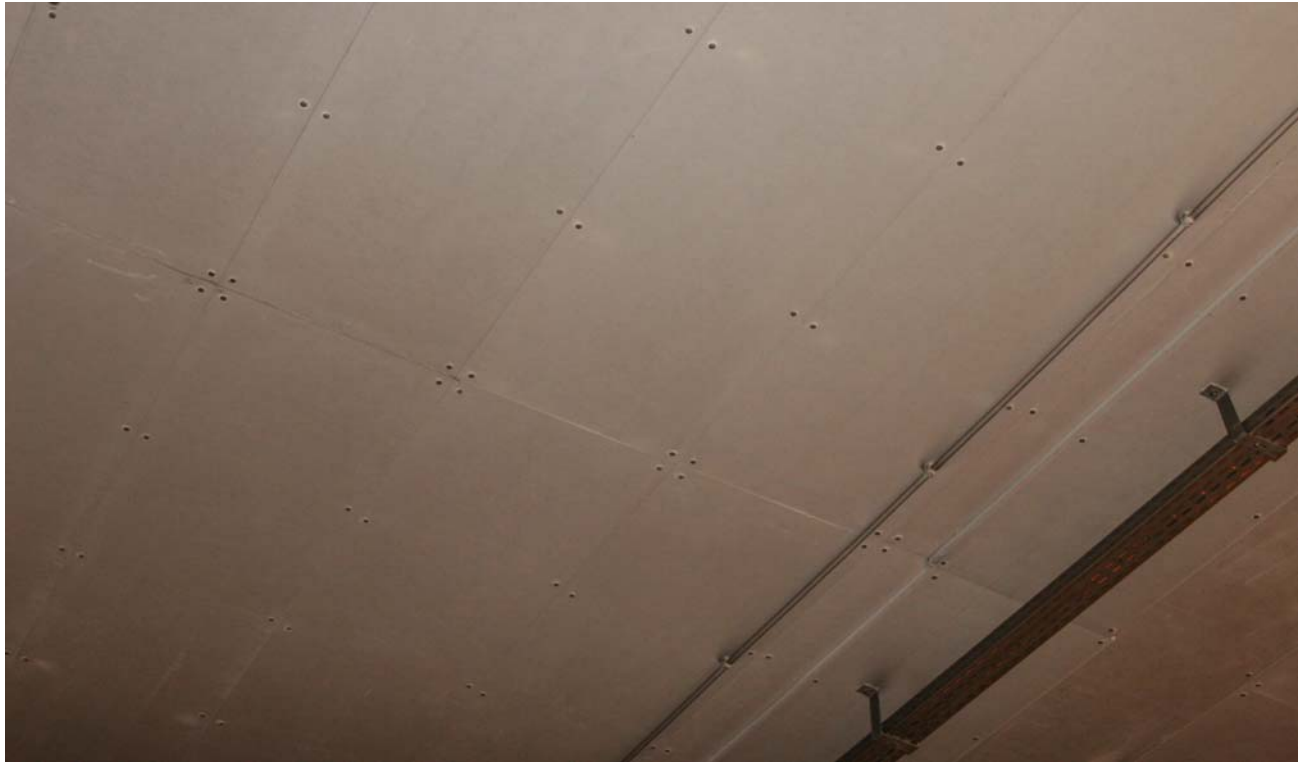
**Bild 22:** Verkleidung der 9,5 m breiten Tunneldecke auf 100 m mit 15 mm Brandschutzplatten. Dabei blieben das Brandsensorkabel, die Funkantenne, die Elektrokabel, Deckenleuchten, Lautsprecher, Videokameras und die Messgeräte ungeschützt (nur die Sonometer hatten Hitzeschutzgehäuse).

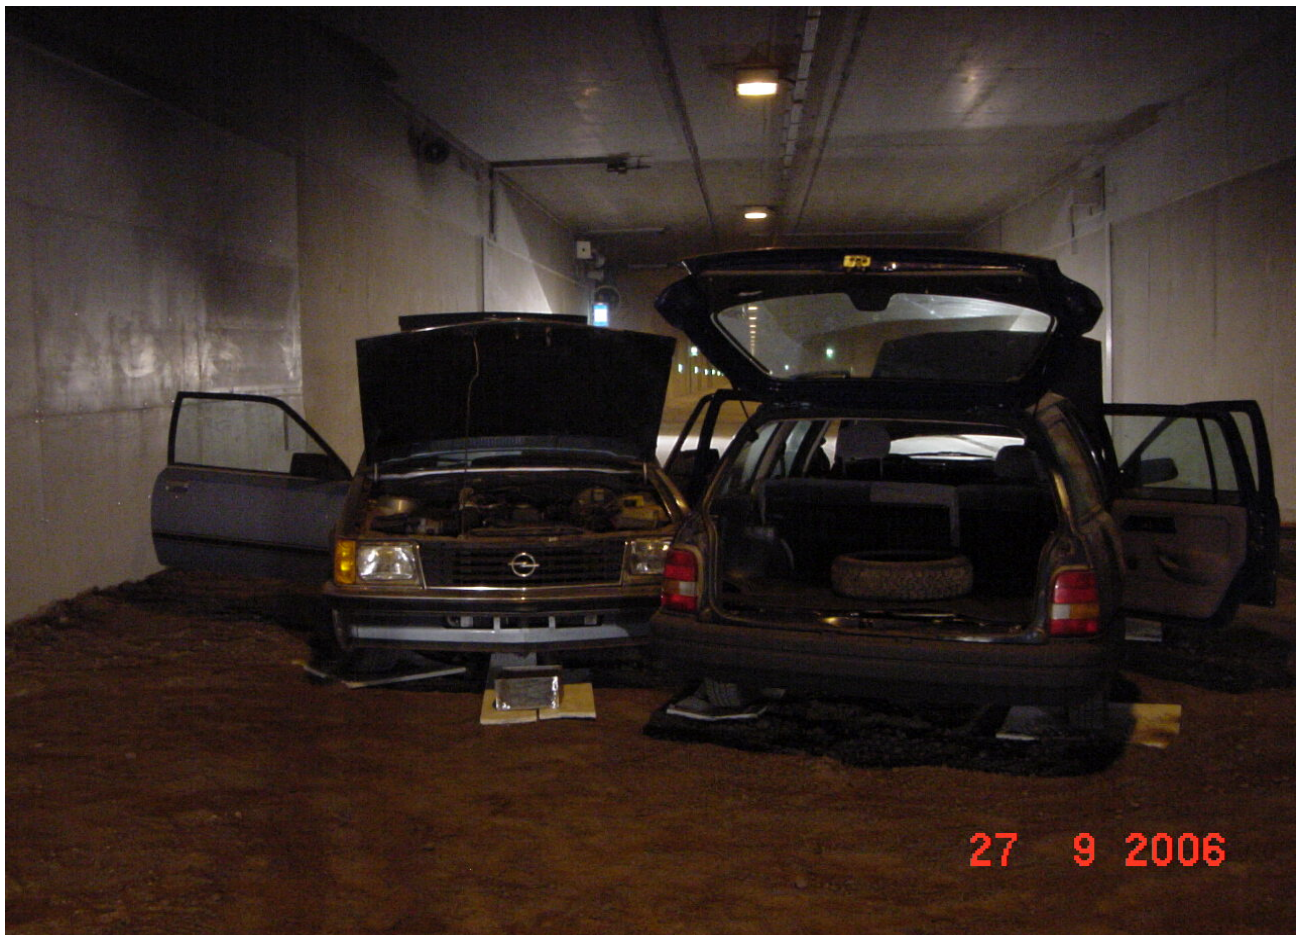
**Bild 23:** Lage der Zündwanne (mit 5 Ltr. Benzin) unter dem Benzinmotor im 10 cm hohen Sandbett (feuchter Kabelsand), von Osten gesehen (mit Messgeräte an der Decke in 20 m bis 30 m Abstand).

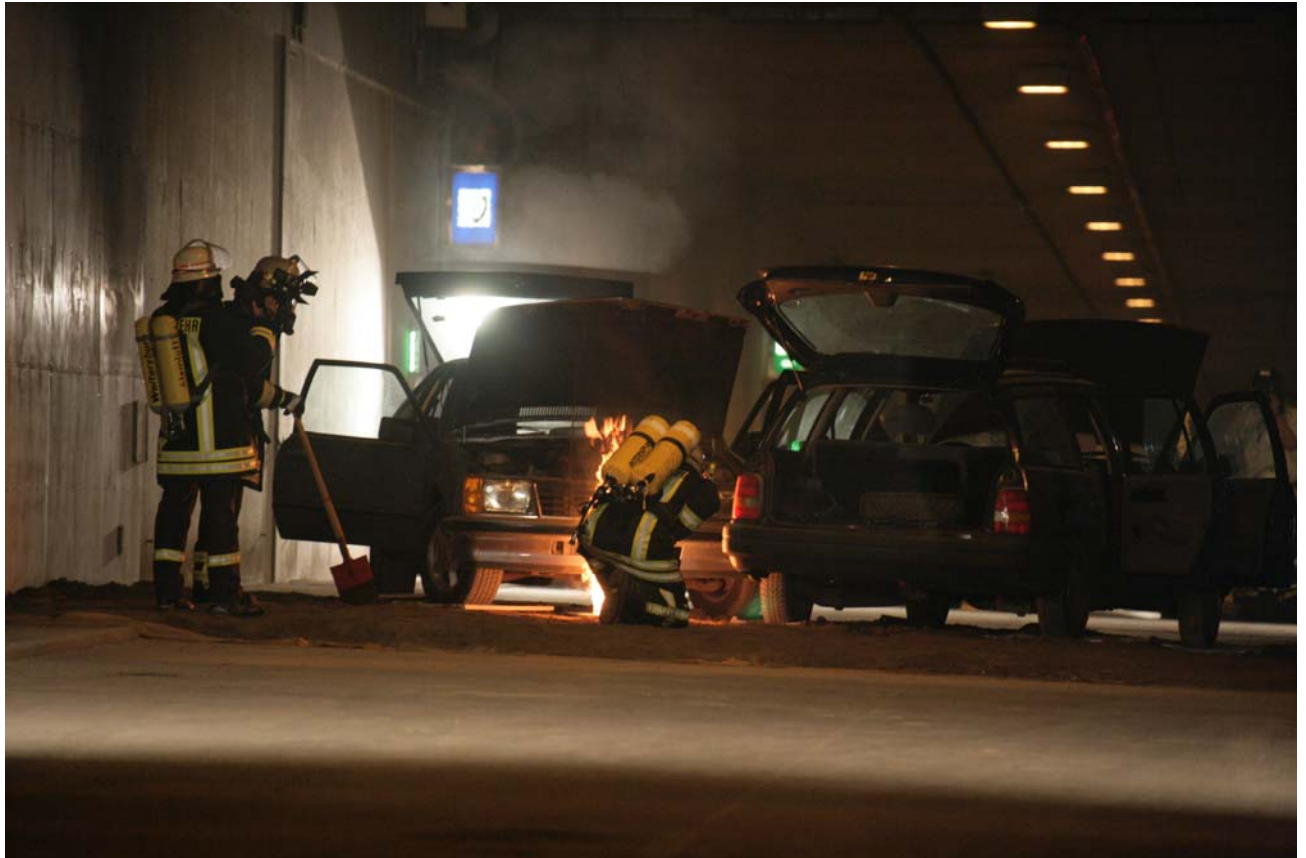
**Bild 24:** Zündung der Benzinwanne (mit einer Fackel) um 11:34:00 Uhr, als Stützfeuer unterm Motor, mit erster leichter Rauchentwicklung, von Osten gesehen.

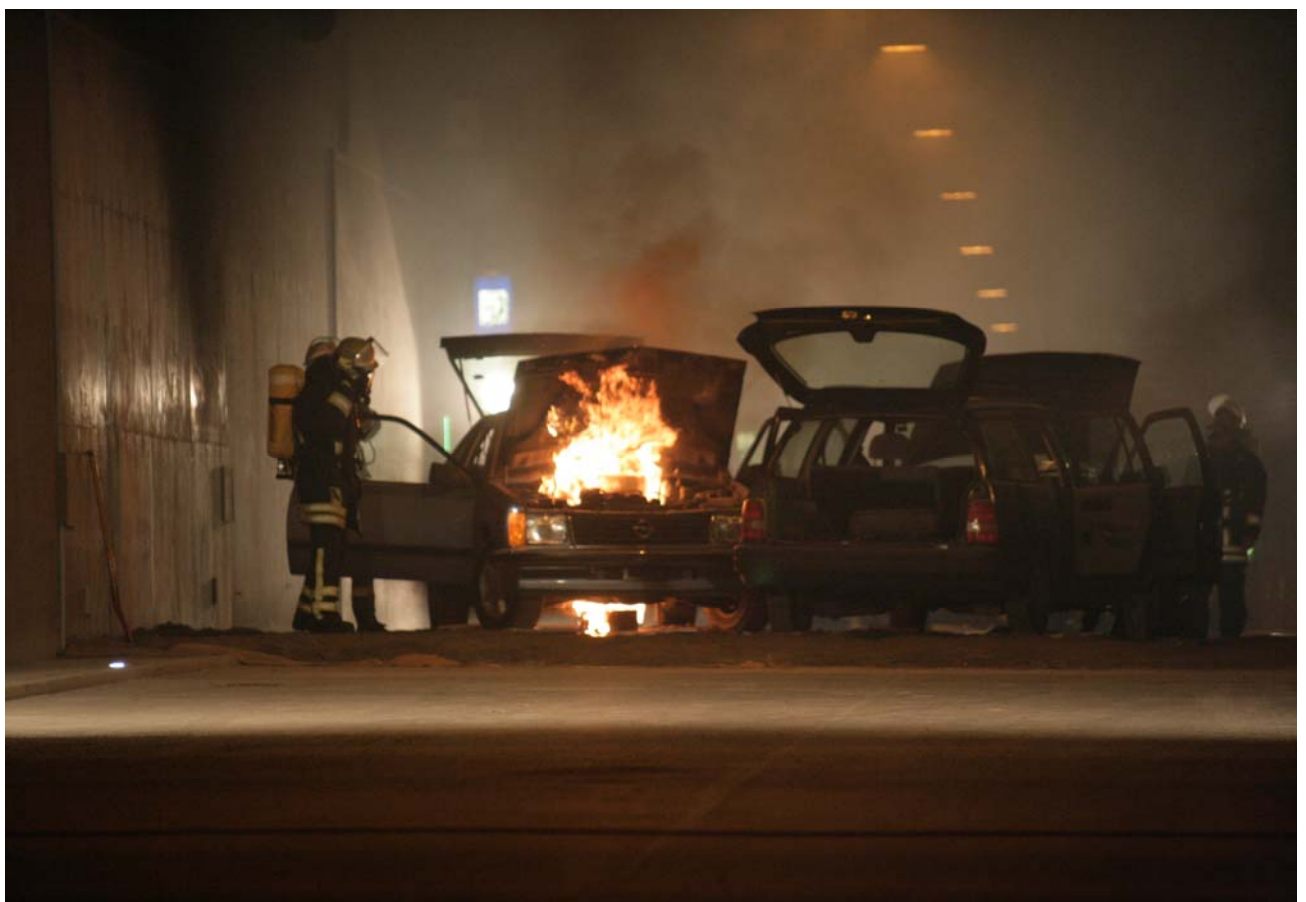
**Bild 25:** Brandentwicklung im Motorraum (Autobatterien wurden vorher ausgebaut) 4 Minuten nach der Zündung, mit leichter Eintrübung der Deckenleuchten, von Osten gesehen.

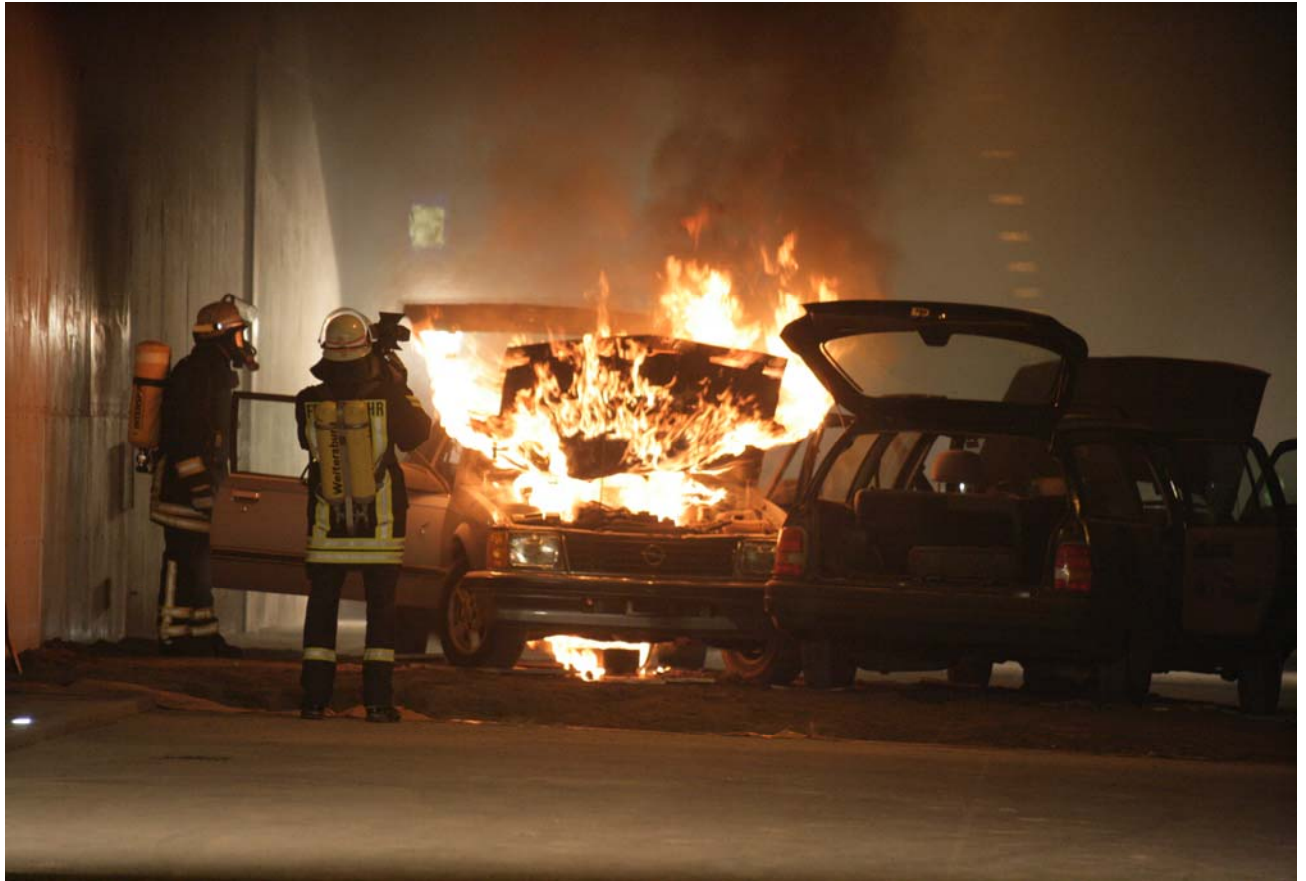
**Bild 26:** Brandentwicklung nach 5 Minuten, Deckenleuchten stark eingetrübt, von Osten gesehen.

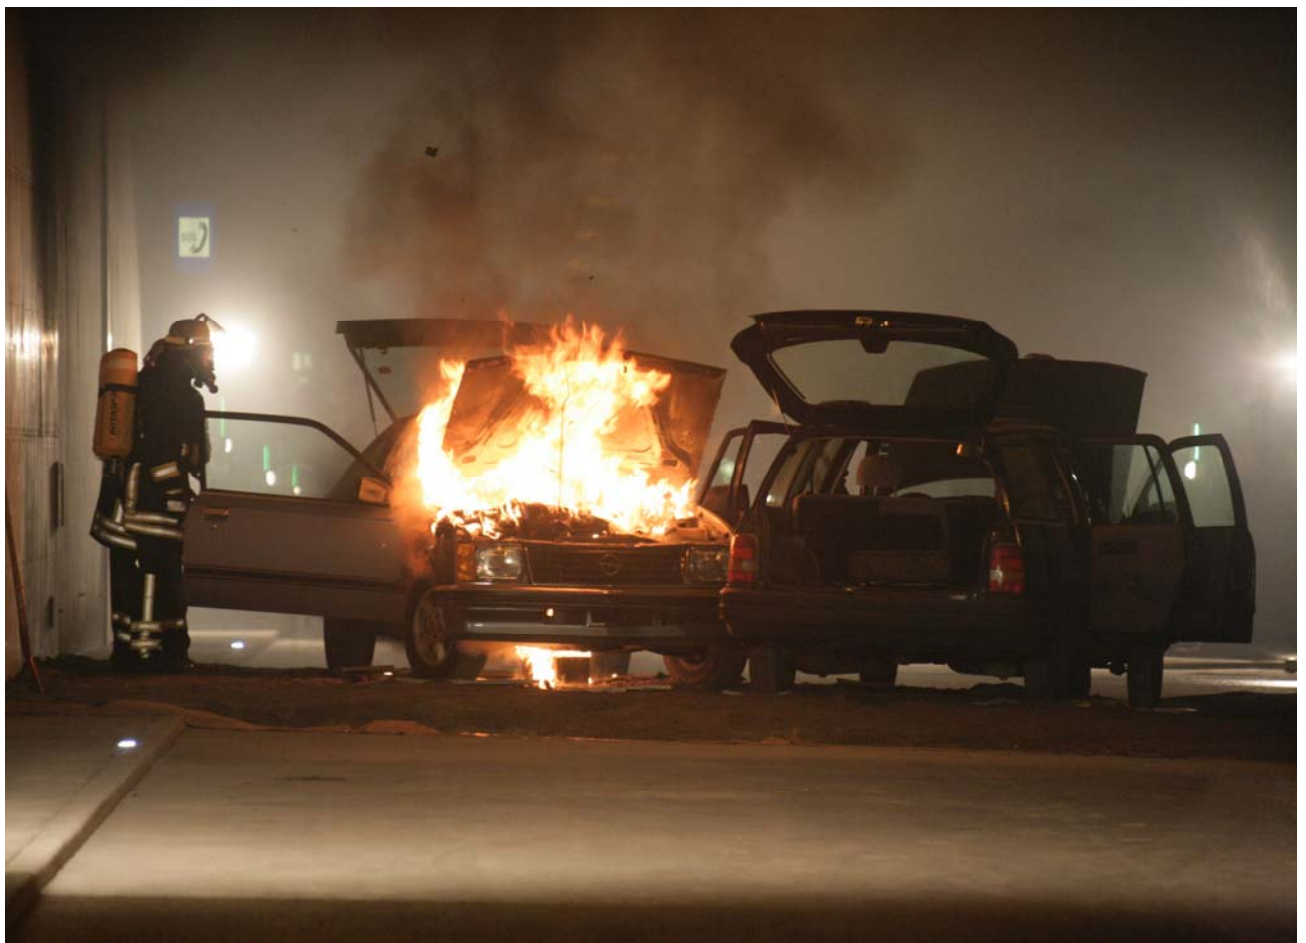
**Bild 27:** Brandentwicklung nach 6 Minuten, Deckenleuchten völlig verdunkelt, von Osten gesehen.

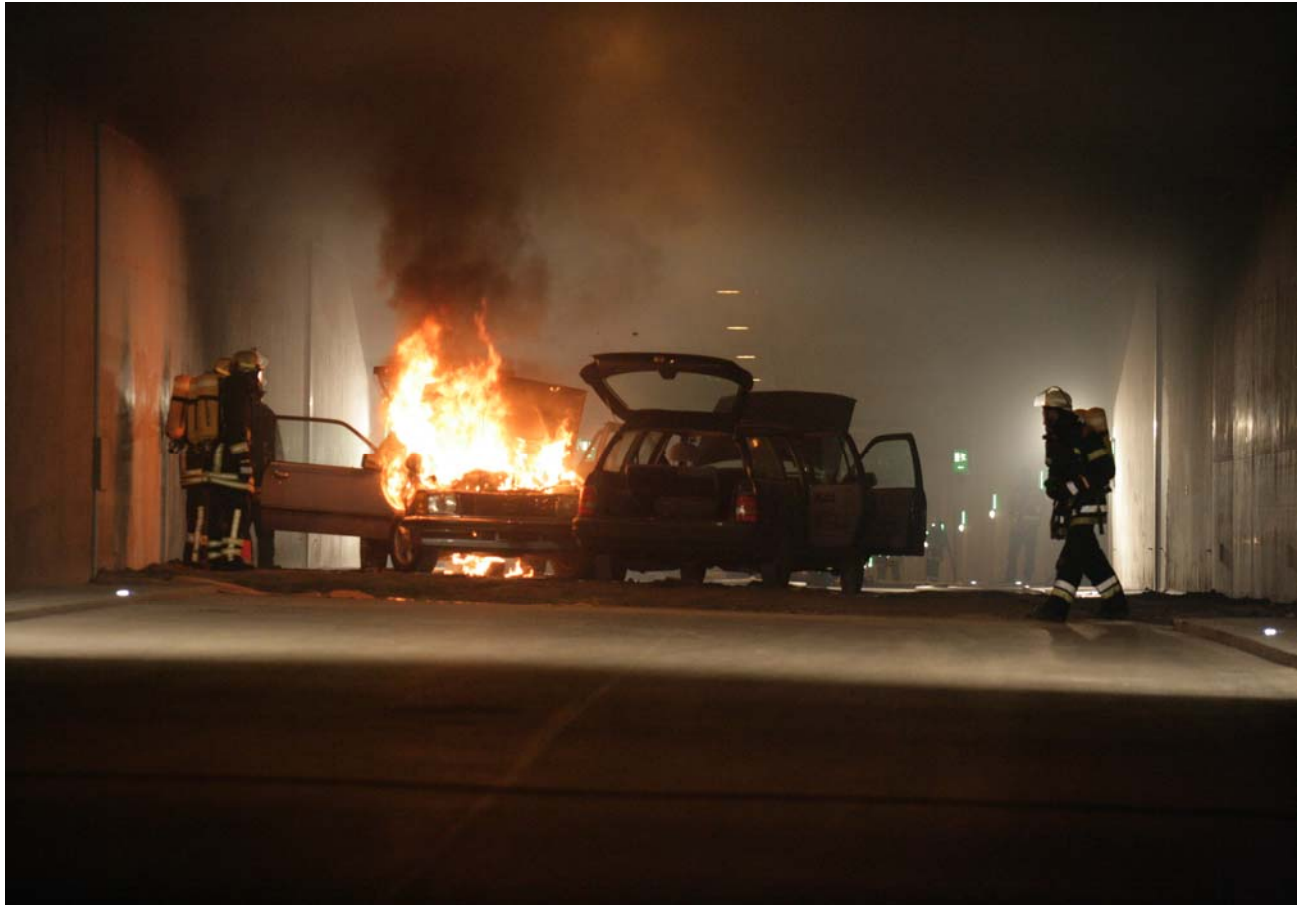
**Bild 28:** Brandzustand nach 8 Minuten, Rauchschichtdicke nimmt stark zu, von Osten gesehen.

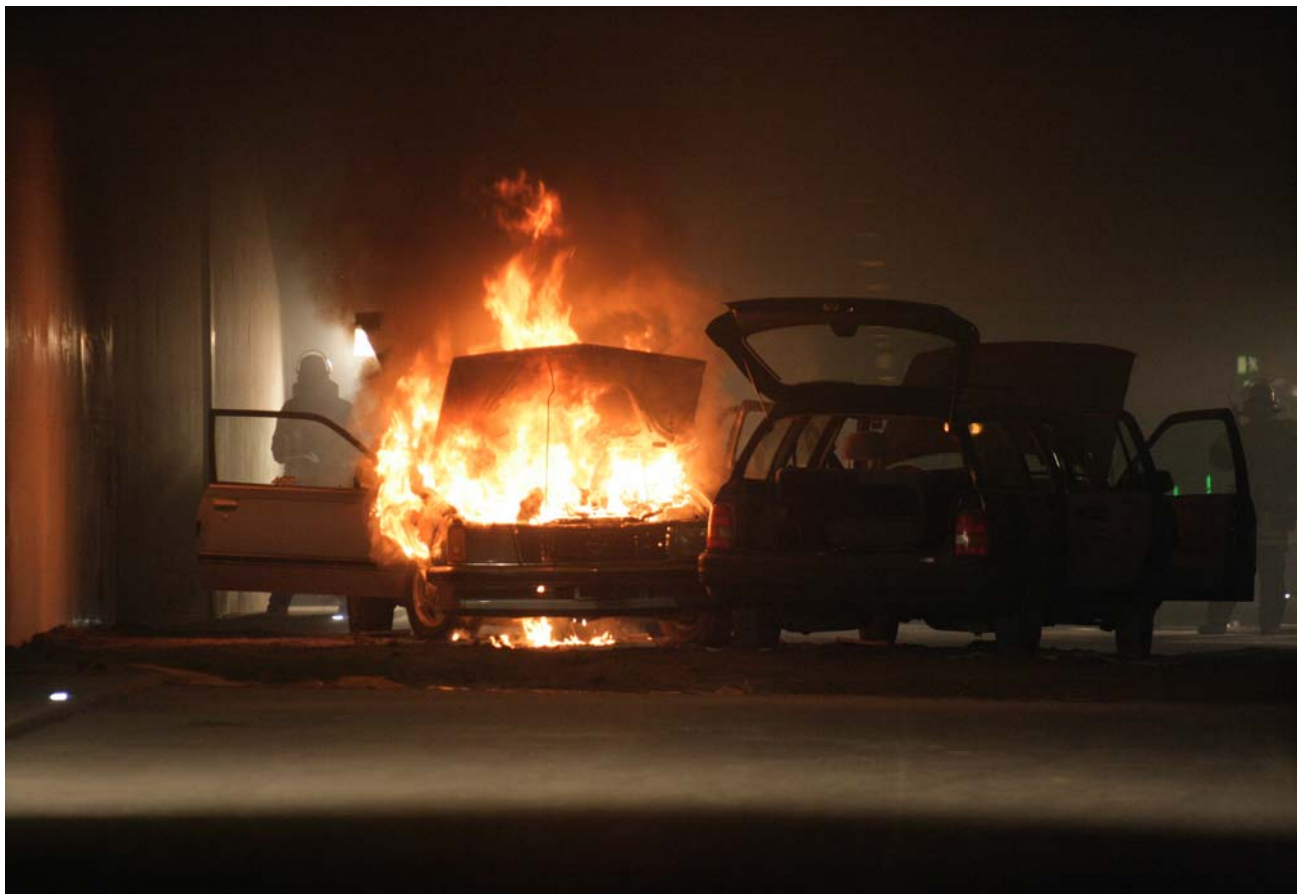
**Bild 29:** Brandzustand nach 10 Minuten, Rauchschicht stabil, verdunkelt alles, von Osten gesehen.

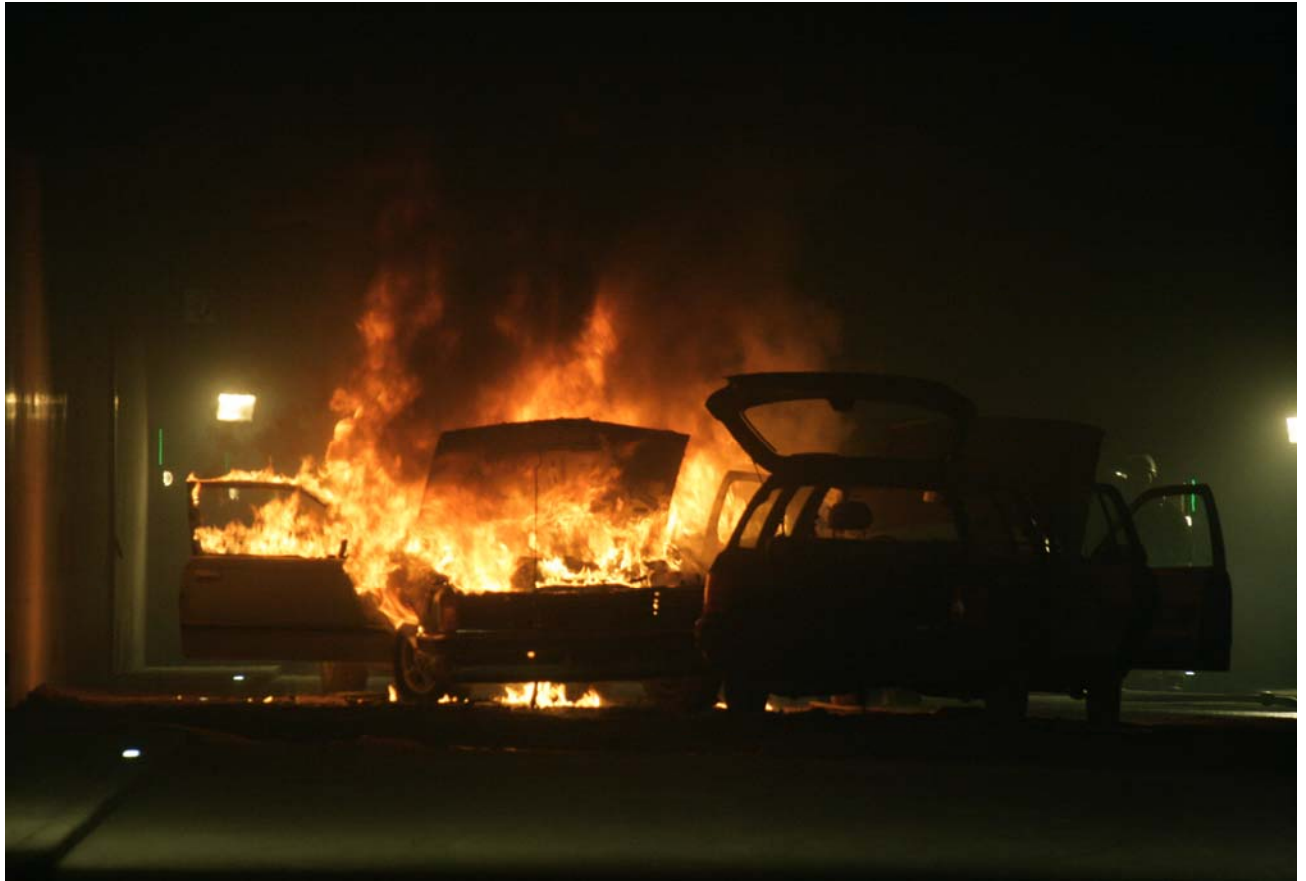
**Bild 30:** Vollbrand im ersten Fahrzeug, Rauchsicht stabil, nach 12 Minuten von Osten gesehen.

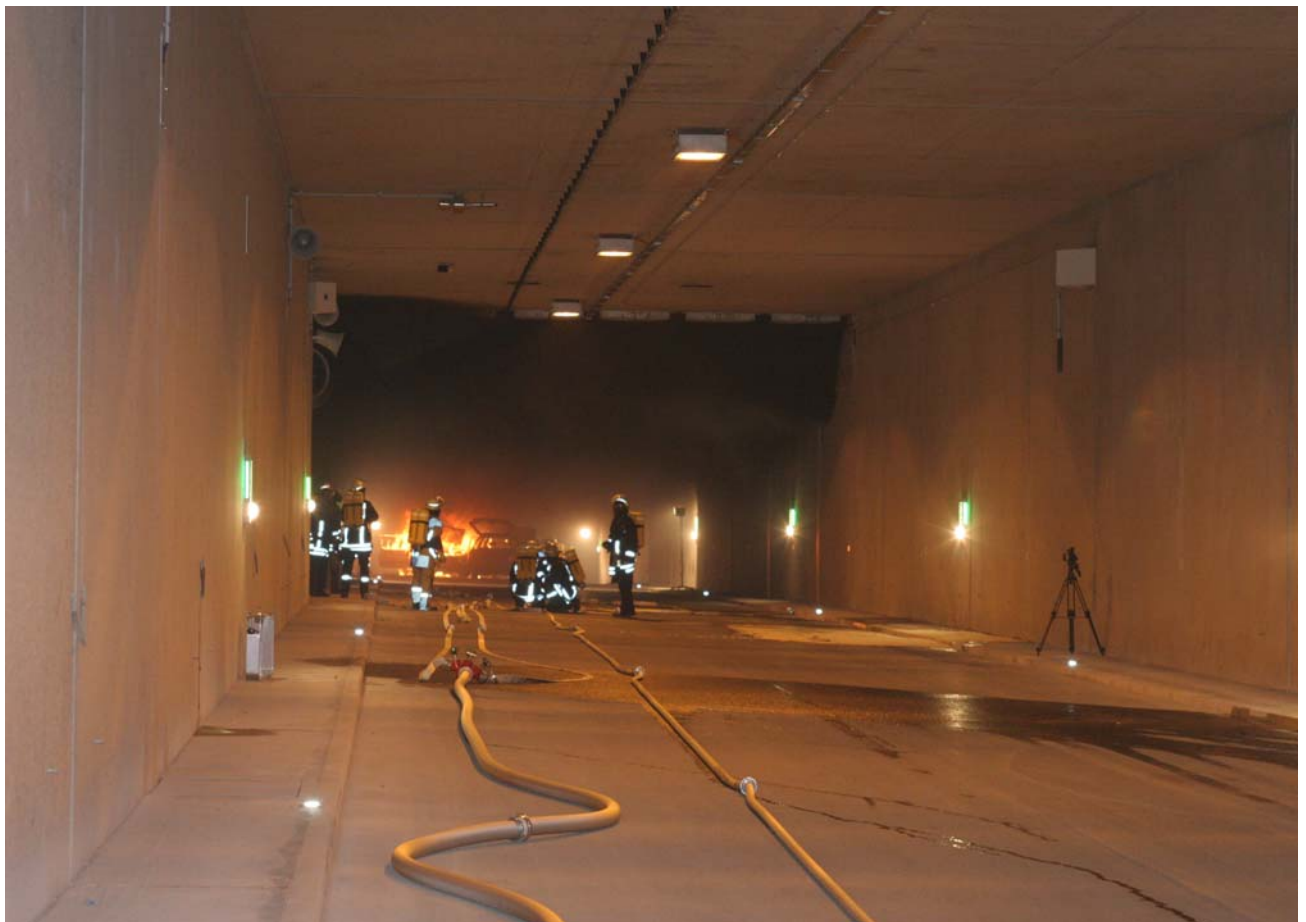
**Bild 31:** Brandübersprung auf das zweite Fahrzeug, bei stabiler Rauchsichtströmung zur Entrauchungsstation Nr. 06, mit Messgeräten an der Decke und Wand, nach 25 Minuten von Osten gesehen.

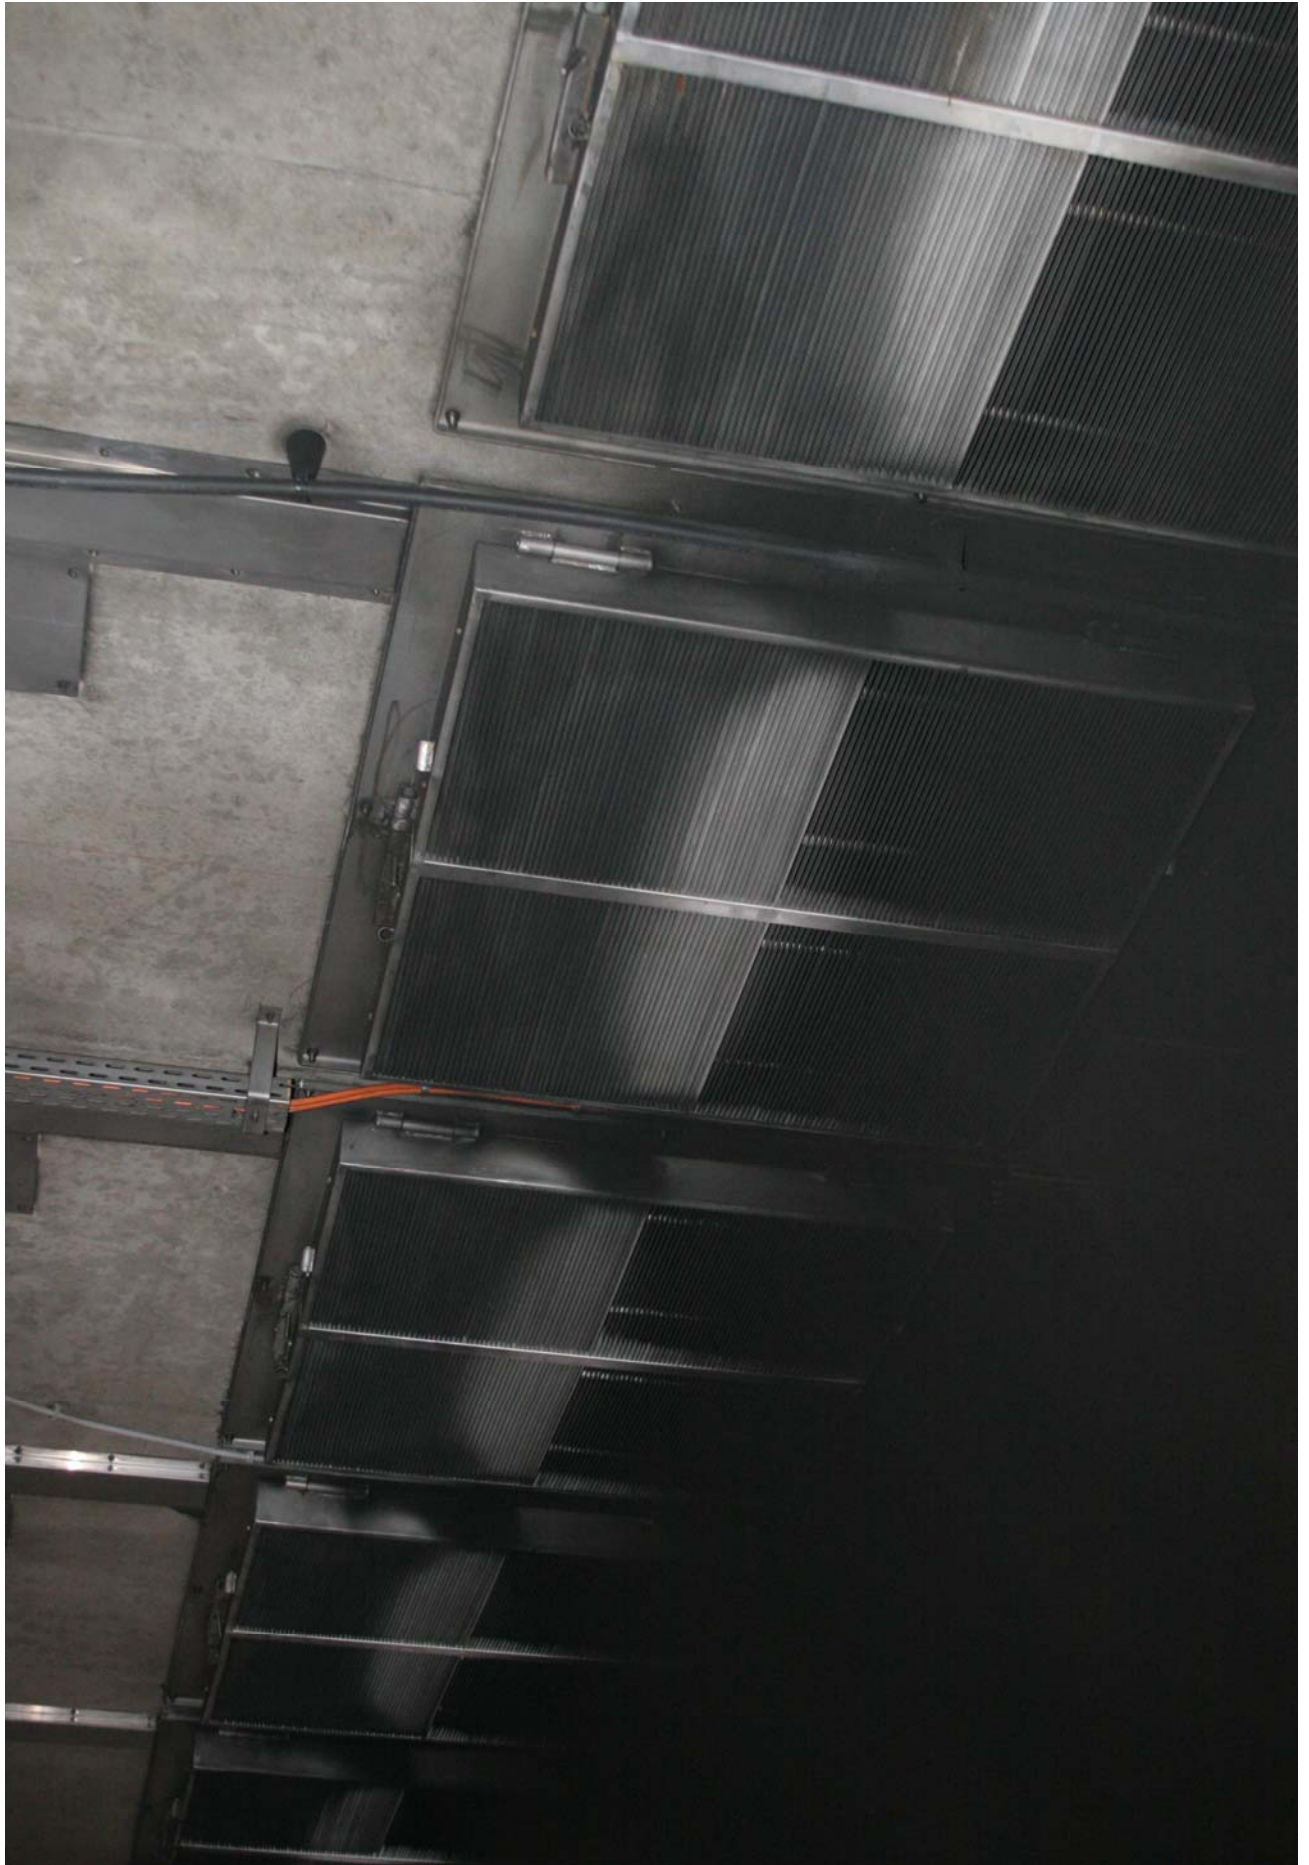
**Bild 32:** Rauchabsaugung an der Tunneldecke mit 6 Entrauchungsventilatoren (jeweils  $14 \text{ m}^3/\text{s}$ ) durch Entrauchungsschächte (jeweils  $1,25 \text{ m} \times 1,25 \text{ m}$ ) direkt ins Freie (Entrauchungsstation Nr. 05).

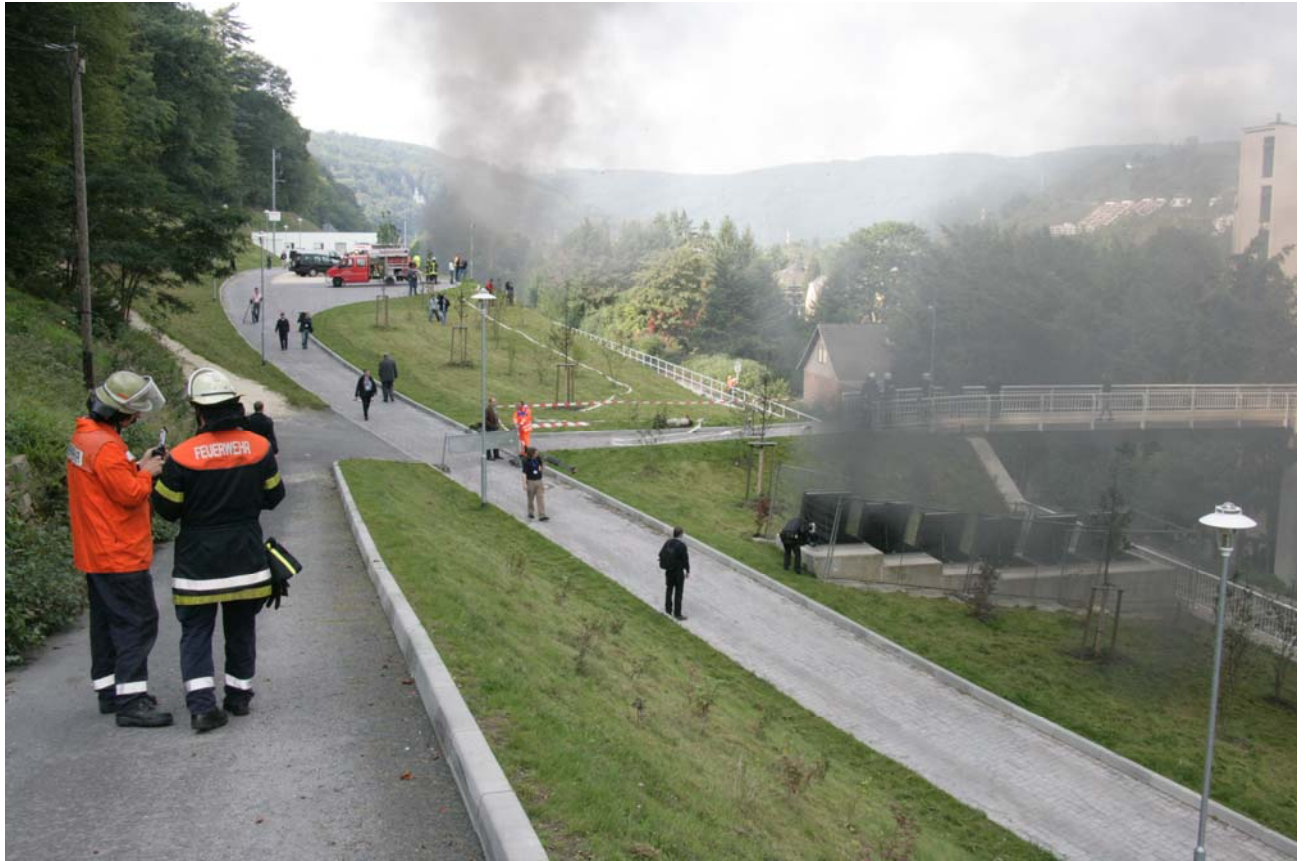
**Bild 33:** Rauchausbreitung bei leichtem Westwind an den Entrauchungsstationen Nr. 05 und Nr. 06, die dem Brandort am nächsten sind, nach 22 Minuten von Osten gesehen.

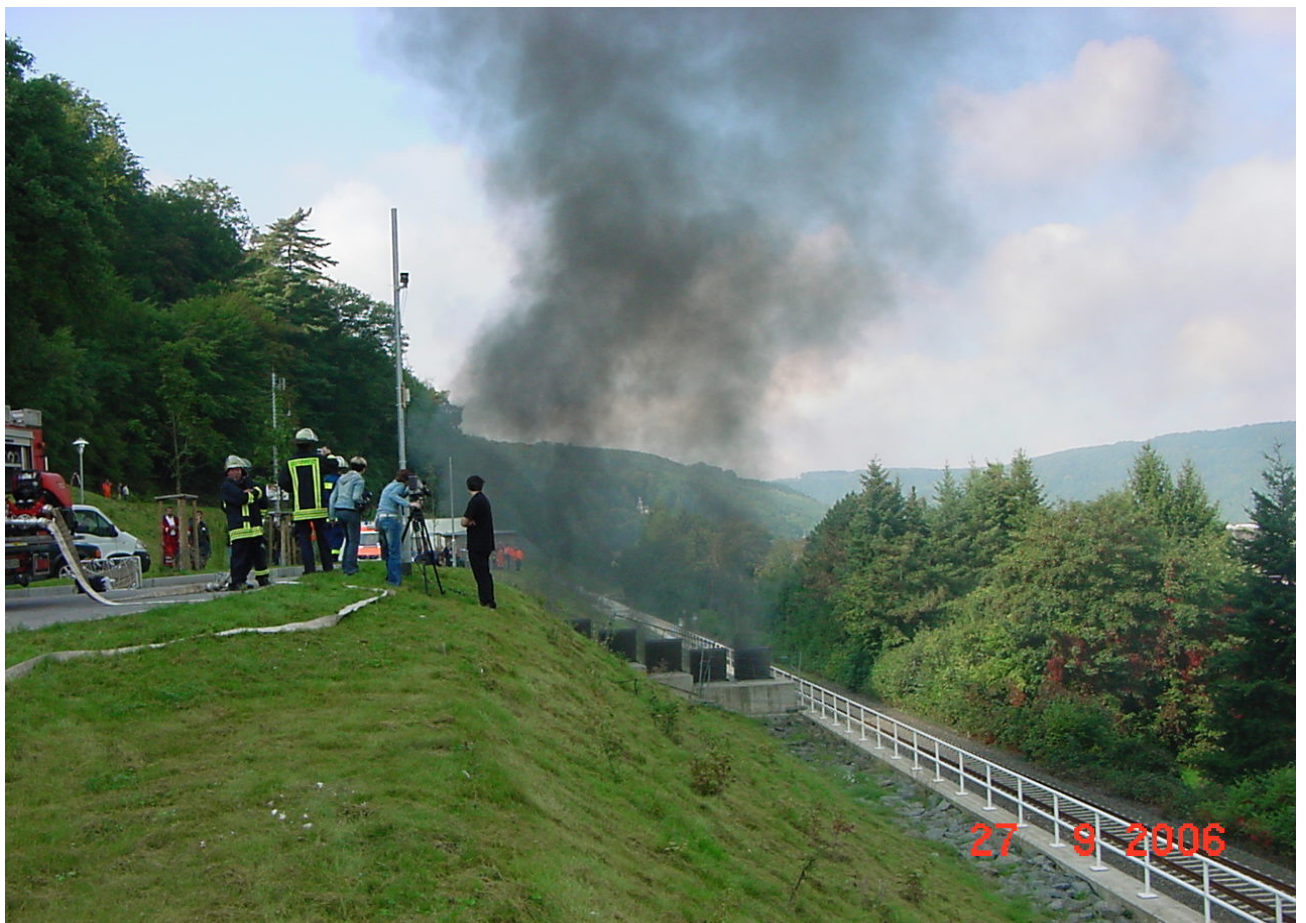
**Bild 34:** Rauchausbreitung an der Entrauchungsstation Nr. 05, nach 23 Minuten von Osten gesehen.

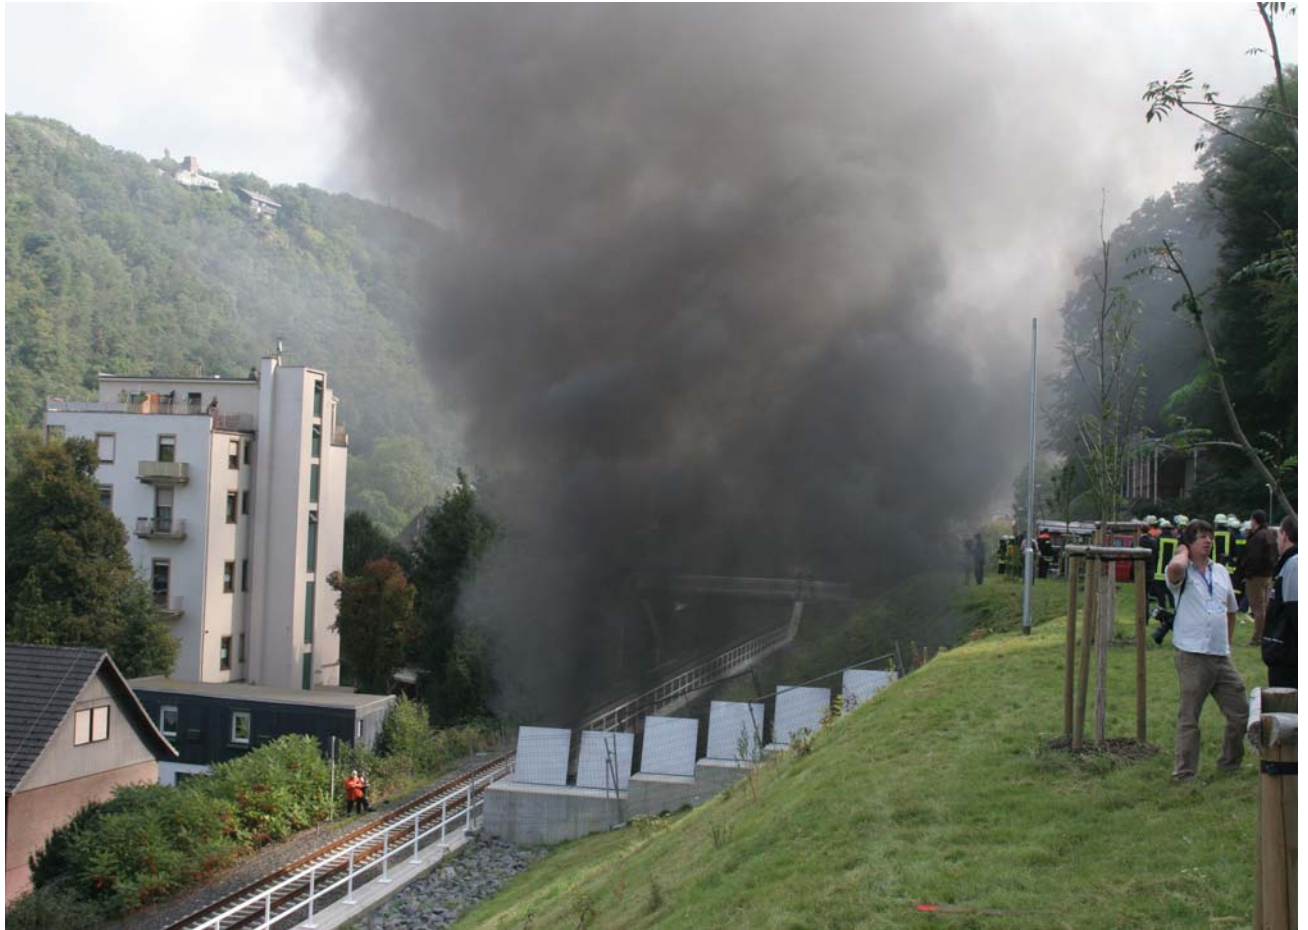
**Bild 35:** Rauchausbreitung an der Entrauchungsstation Nr. 05, die Rauchsäule erreichte bei wenig Windeinwirkung eine Höhe von etwa 25 m, nach 23 Minuten von Westen gesehen.
