**Photos eines realistischen Brandversuches mit zwei Pkw und 12 MW  
in dem 1.528 m langen B260 Malbergtunnel in Bad Ems vom 27.09.2006**

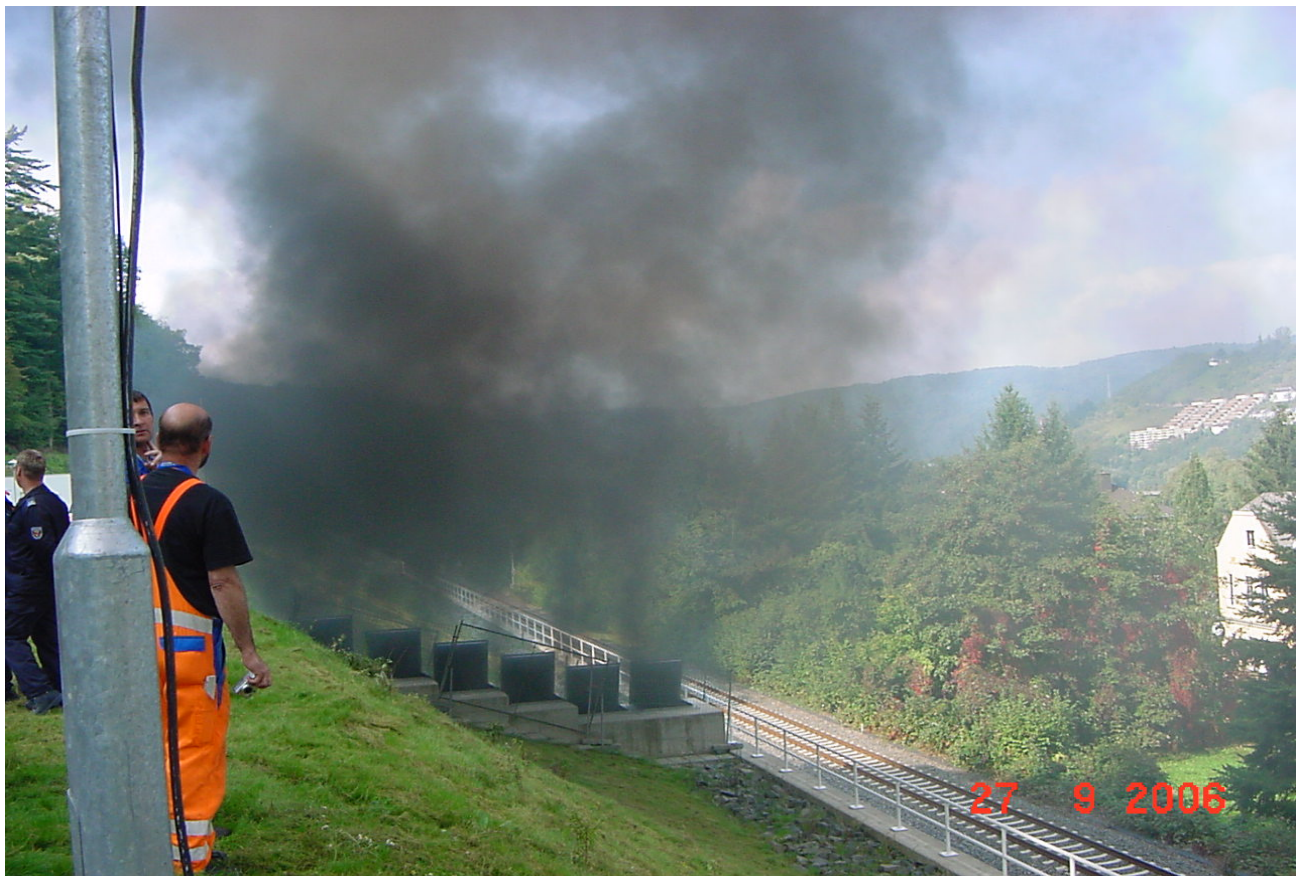
**Bild 36:** Rauchausbreitung an der Entrauchungsstation Nr. 05, nach 28 Minuten von Osten gesehen.

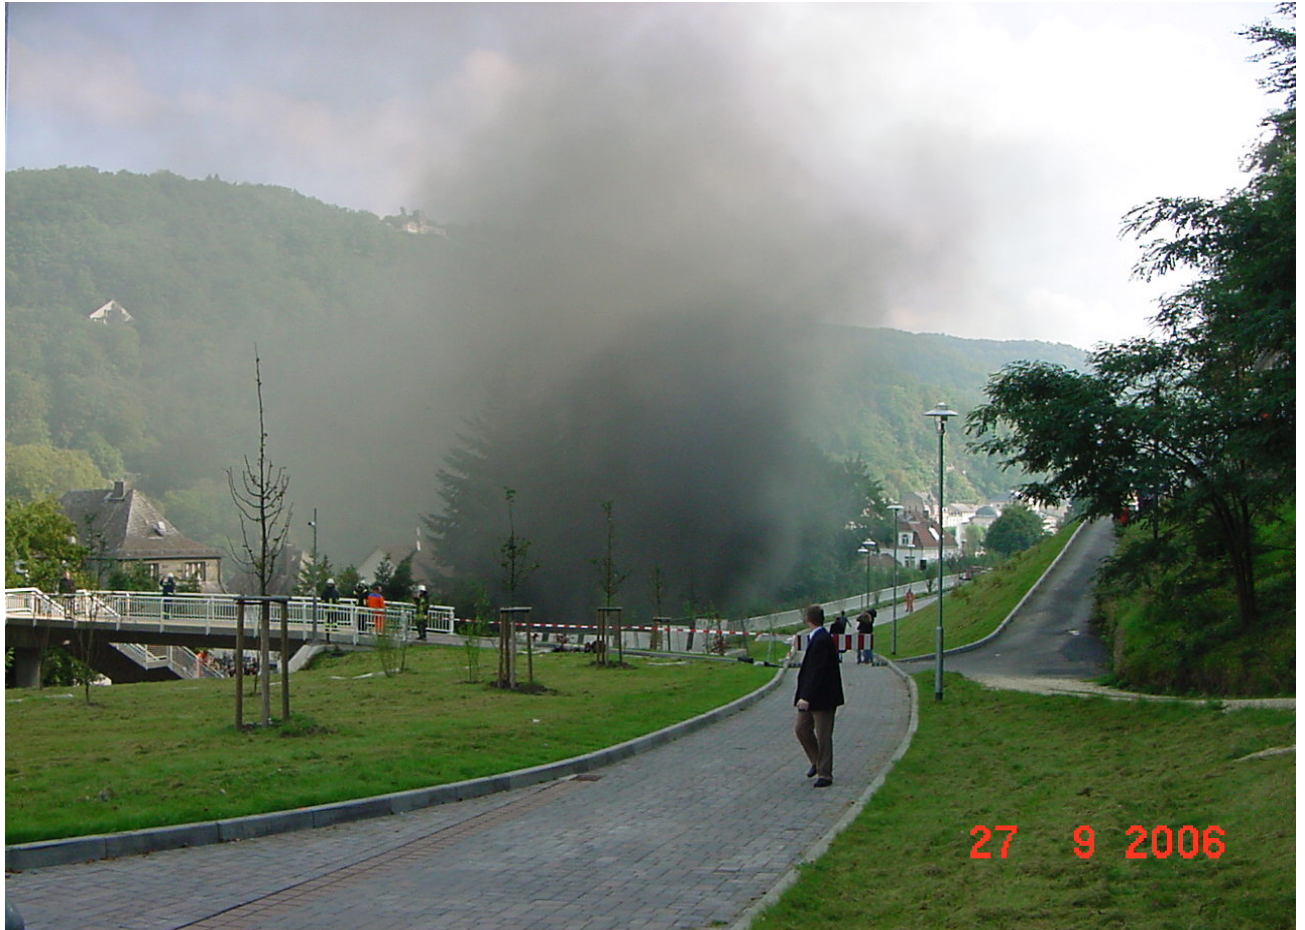
**Bild 37:** Rauchausbreitung an der Entrauchungsstation Nr. 06, nach 23 Minuten von Westen gesehen.

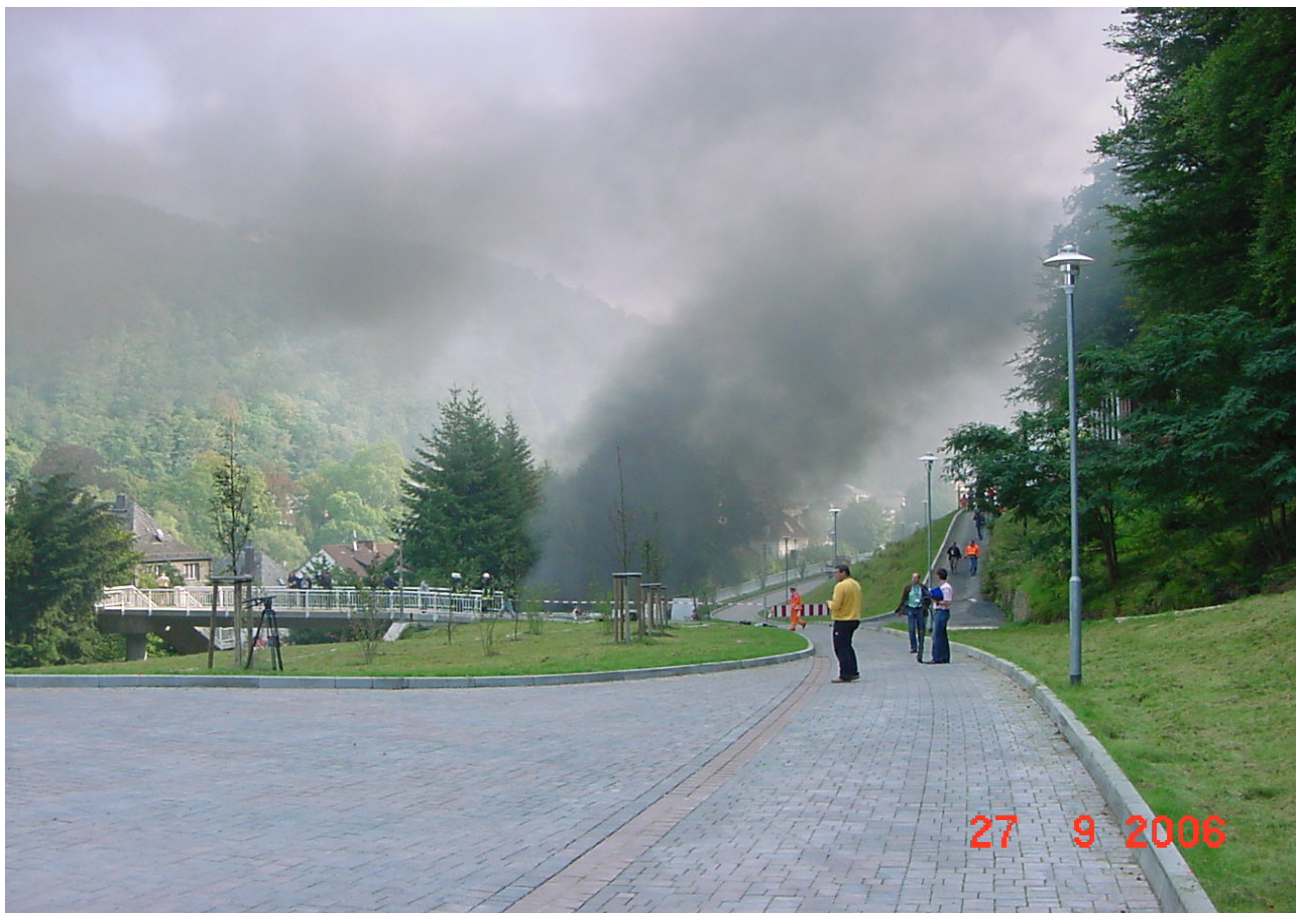
**Bild 38:** Rauchausbreitung an der Entrauchungsstation Nr. 06 nach 29 Minuten bei Westwind.

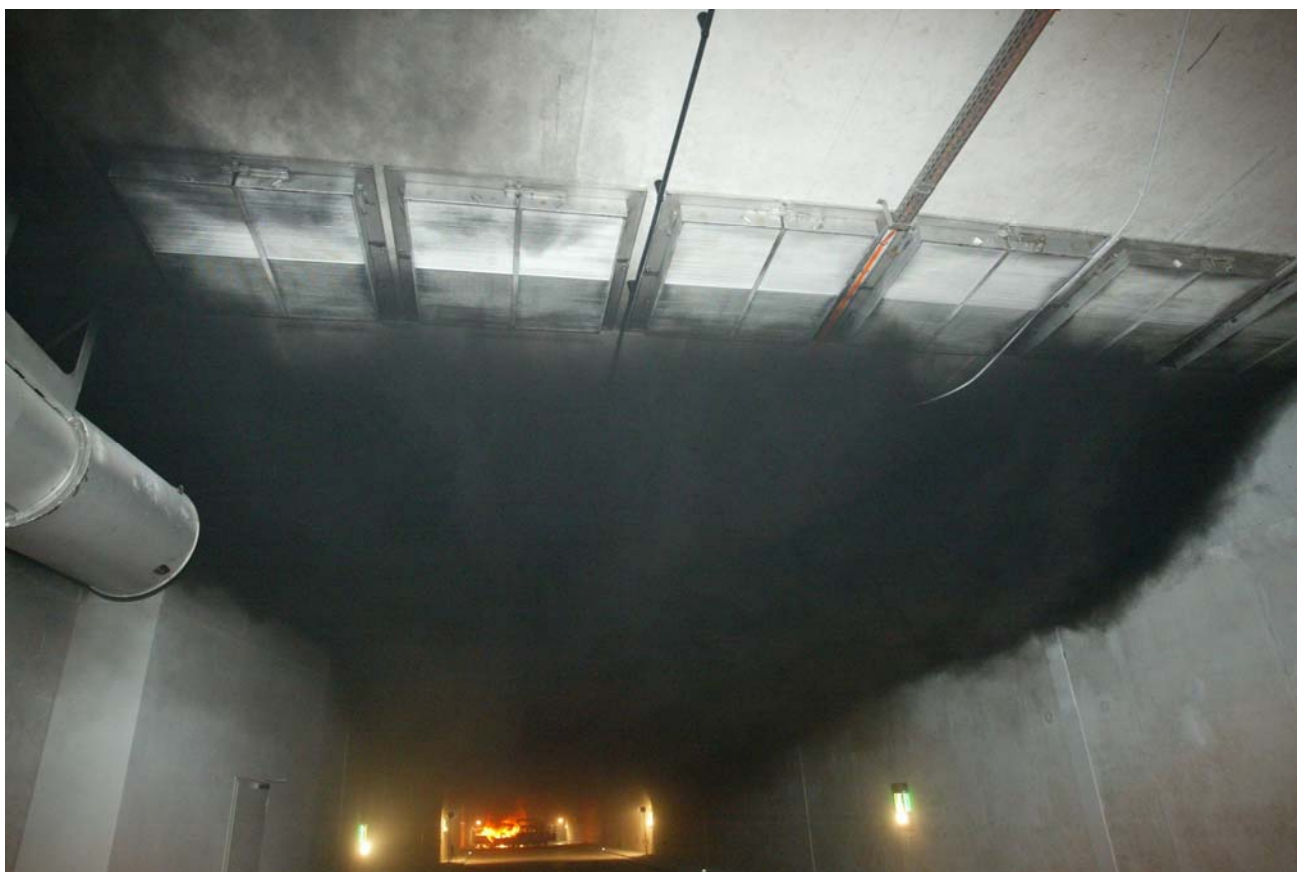
**Bild 40:** Stabile Rauchsichtströmung zur Entrauchungsstation Nr. 06, die Dicke der Rauchsicht beträgt ca. 1,0 m (Höhe der Hitzeschutzplatten an der Wand), der Strahlventilator bleibt rauchfrei, keine Überströmung der Absaugöffnungen und kein Raucheintrag in die Aufenthalts-, Flucht- und Rettungszonen, die Deckenleuchten und Kameras sind jedoch nicht mehr sichtbar, deshalb kein Videobild aus diesem BMA verfügbar, nach 12 Minuten von Osten gesehen.

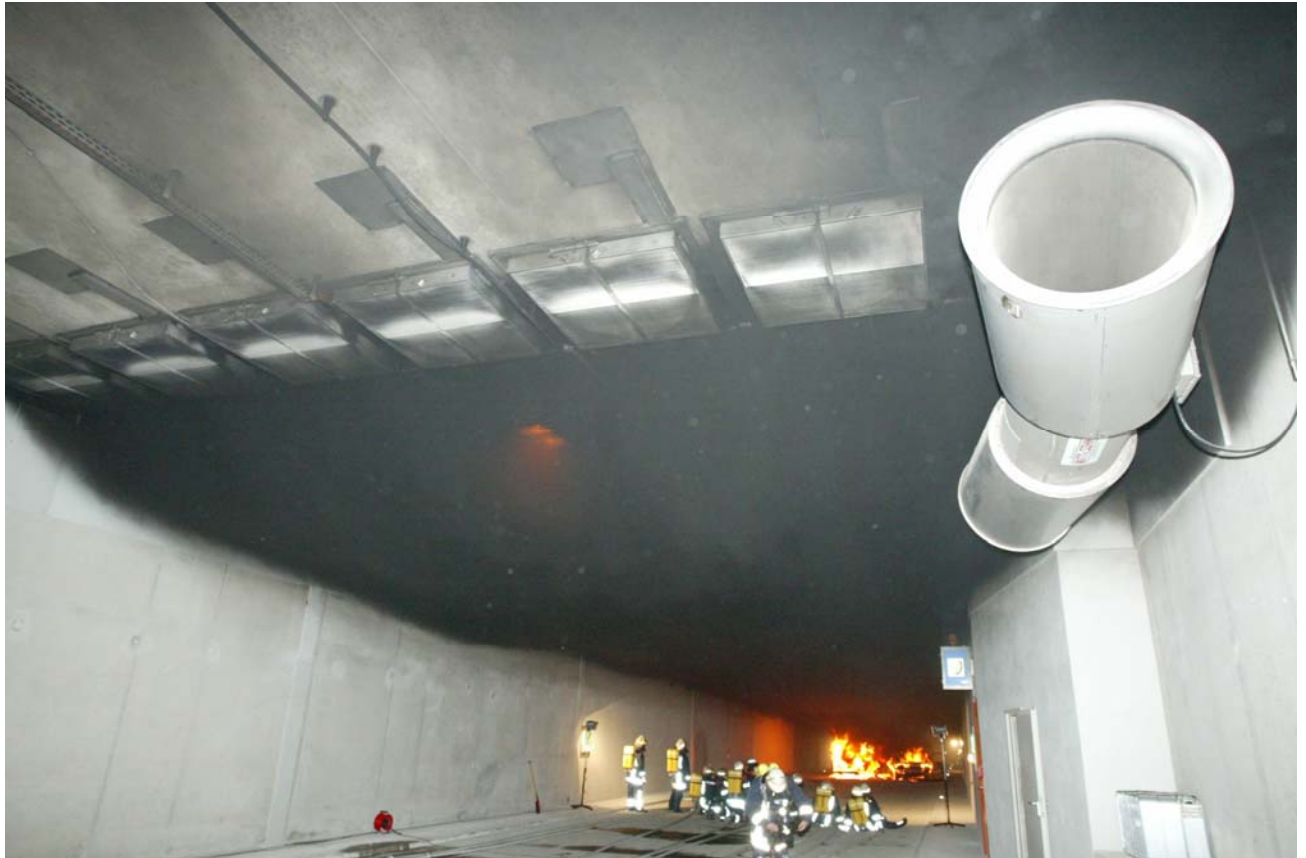
**Bild 41:** Stabile Rauchschichtströmung zur Entrauchungsstation Nr. 05, die Dicke der Rauchschicht beträgt ca. 1,0 m (Höhe der Hitzeschutzplatten an der Wand), der Strahlventilator bleibt rauchfrei, keine Überströmung der Absaugöffnungen und kein Raucheintrag in die Aufenthalts-, Flucht- und Rettungszonen, Deckenleuchten und Kameras sind jedoch nicht sichtbar, nach 23 Minuten von Westen gesehen.

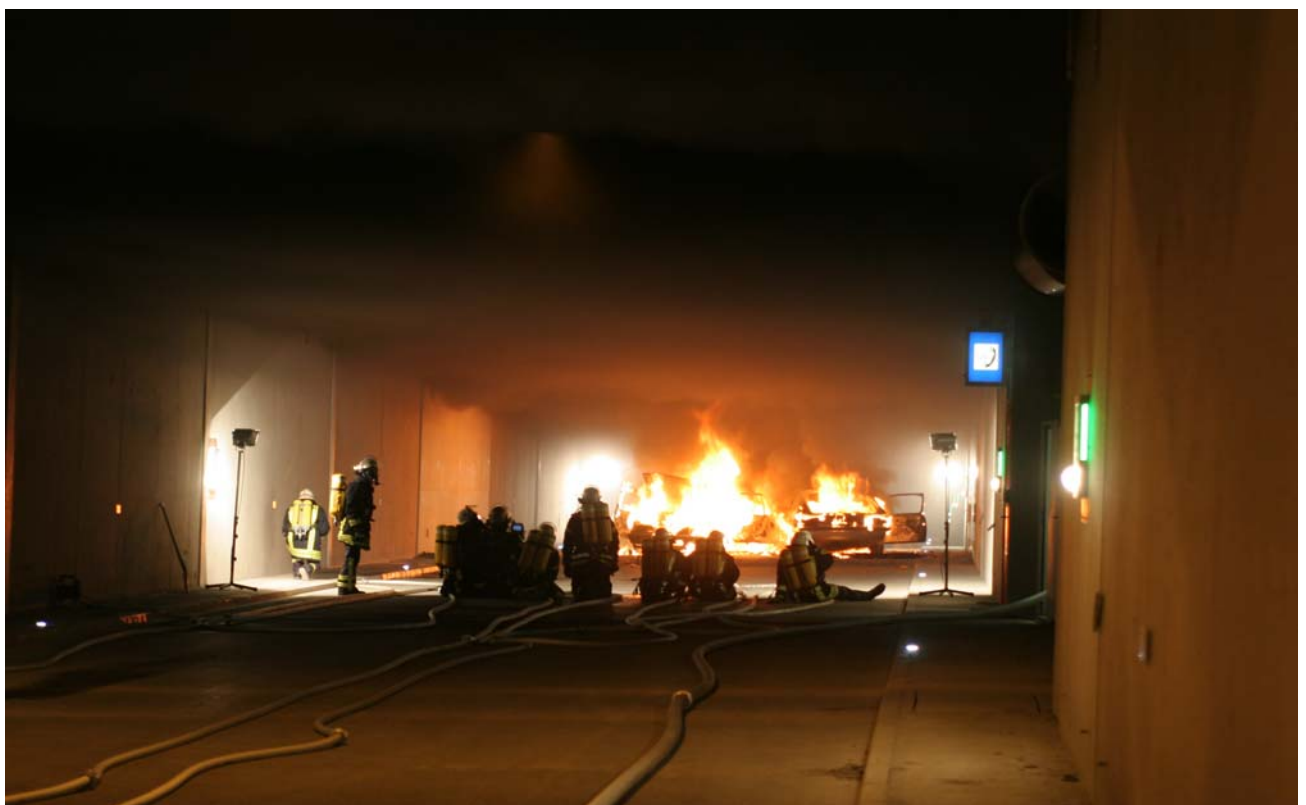
**Bild 42:** Beide Pkw im Vollbrand (12 MW) bei stabiler Rauchschichtströmung, Einsatzkräfte mit Wärmebildkamera, PA und C-Schläuchen in Bereitschaft, nach 24 Minuten von Westen gesehen.

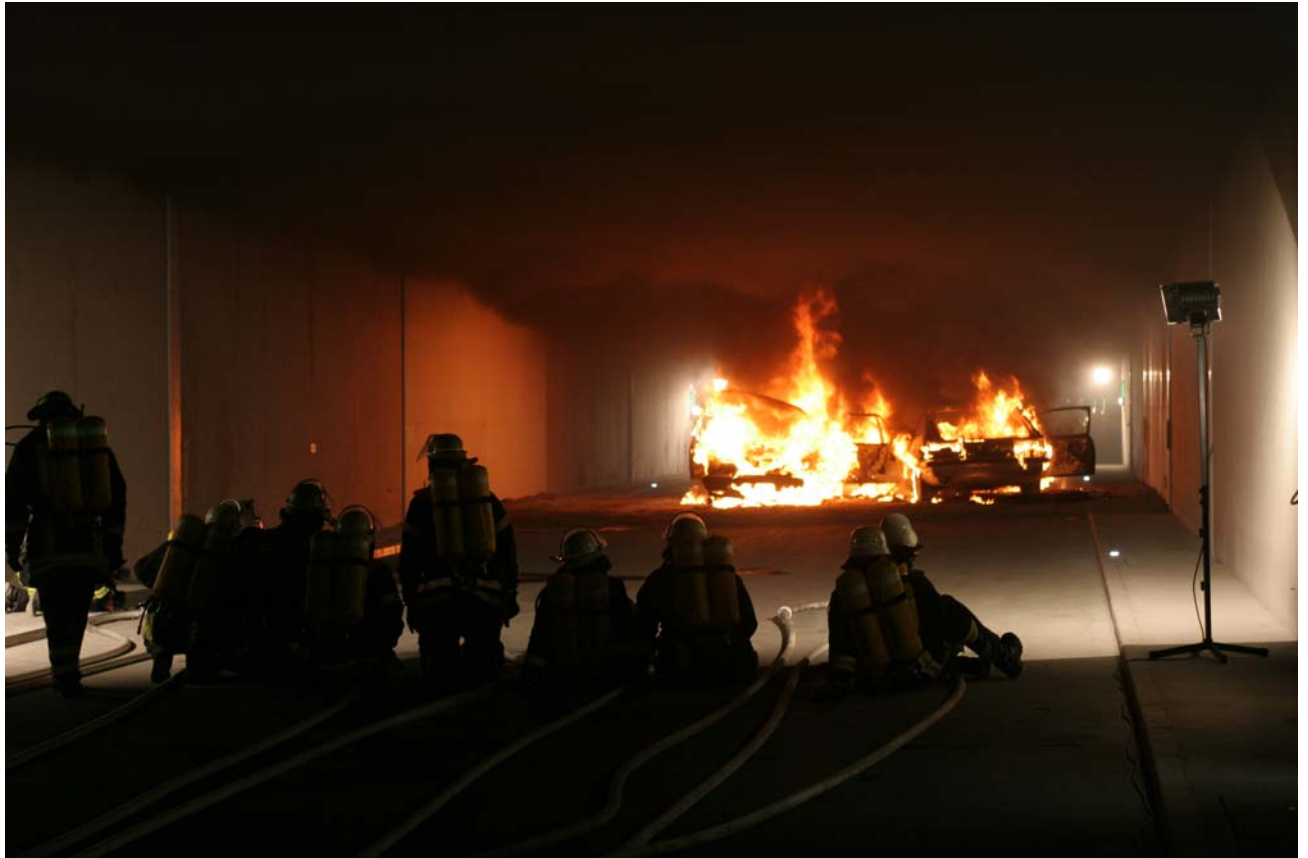
**Bild 43:** Beide Pkw in Brand bei stabiler Rauchschiebtströmung, Einsatzkräfte in 20 m Abstand vom Brandherd in Einsatzbereitschaft, Licht von 4 Scheinwerfern, nach 26 Minuten von Westen gesehen.

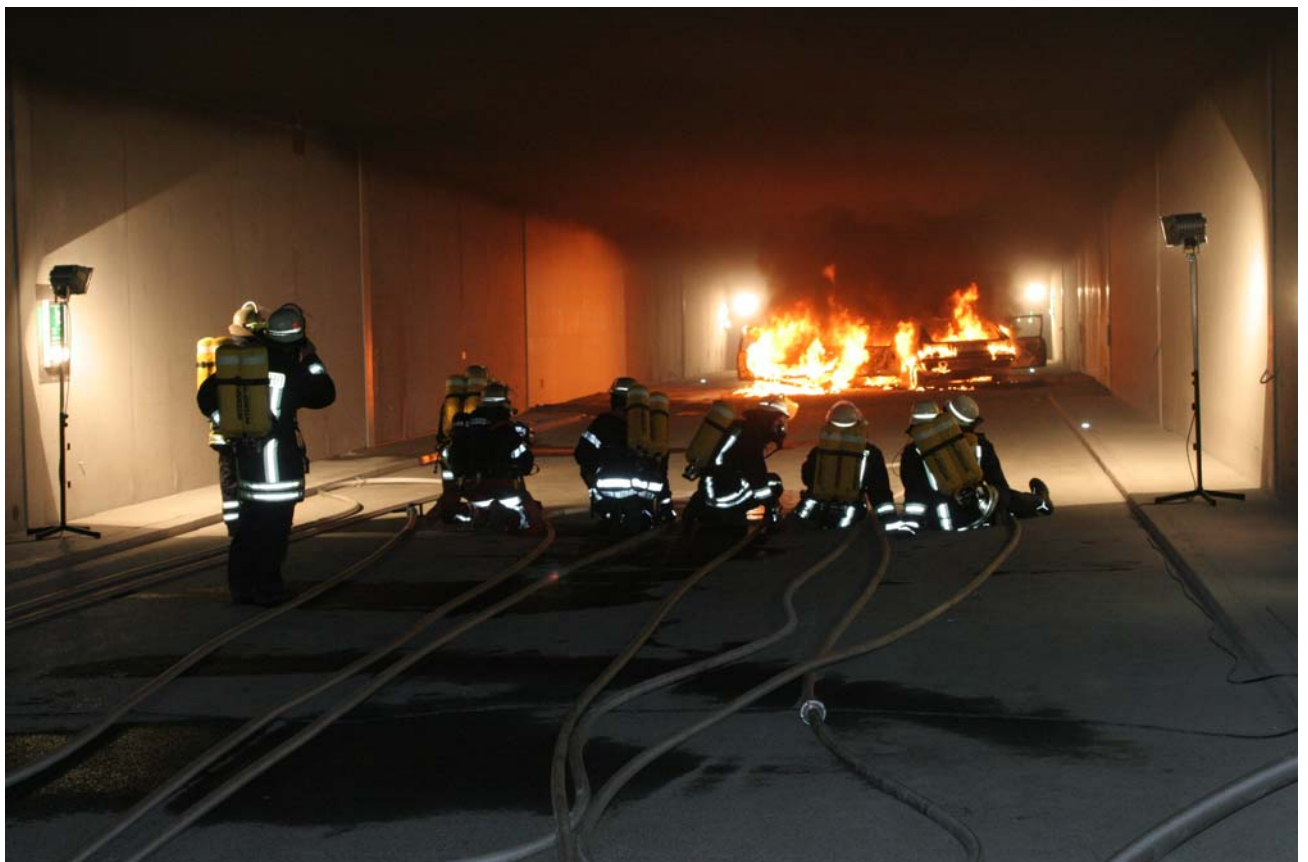
**Bild 44:** Beide Pkw in Brand, bei stabiler Rauchschiebtströmung, Einsatzkräfte in ca. 20 m Abstand vom Brandherd bereiten sich auf ihren Löschangriff vor, nach 27 Minuten von Westen gesehen.

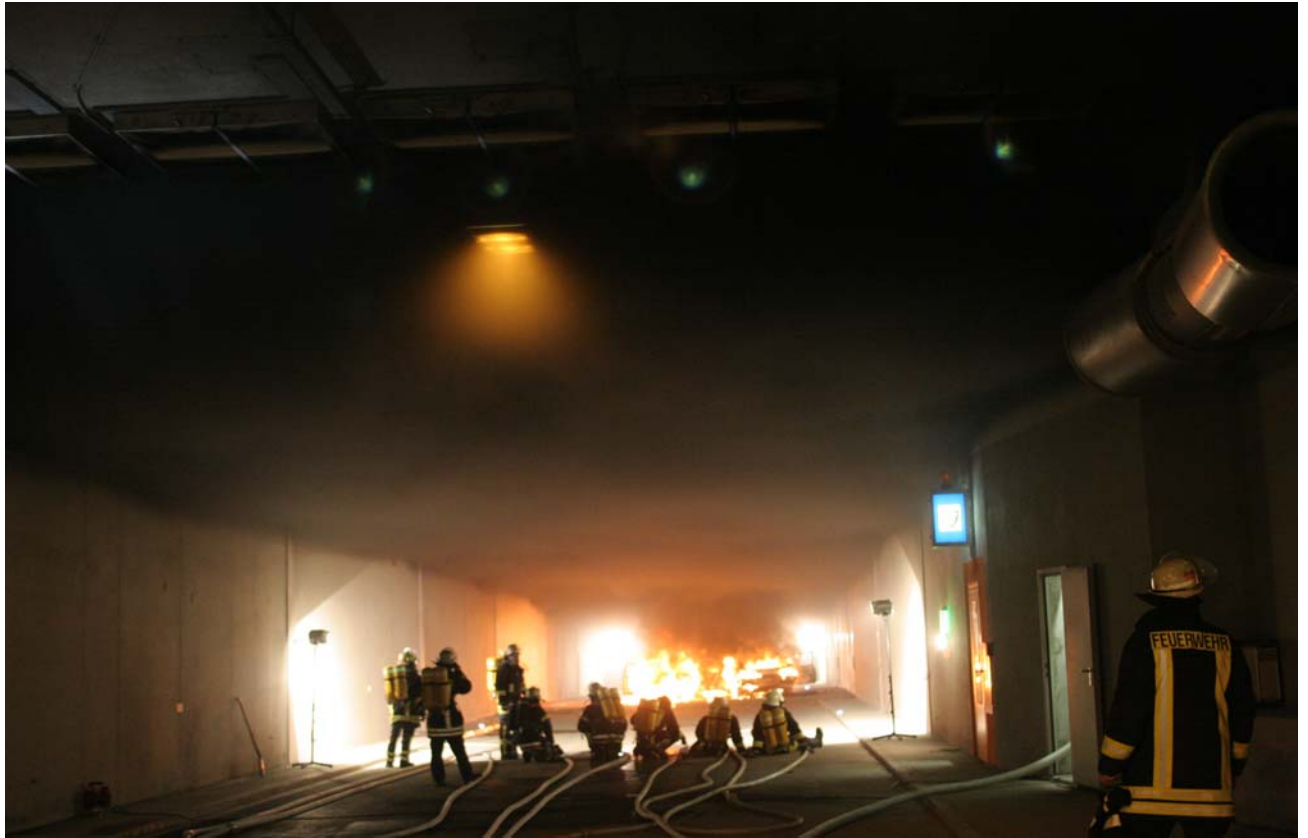
**Bild 45:** Beide Pkw in Brand, stabile Rauchschiebtströmung, Einsatzkräfte nehmen die Spritzen zur Hand, Löschwasserversorgung durch einen B-Schlauch aus der Hydrantennische (Versorgung von der zentralen Druckerhöhungsanlage beim Betriebsgebäude), nach 28 Minuten von Westen gesehen.

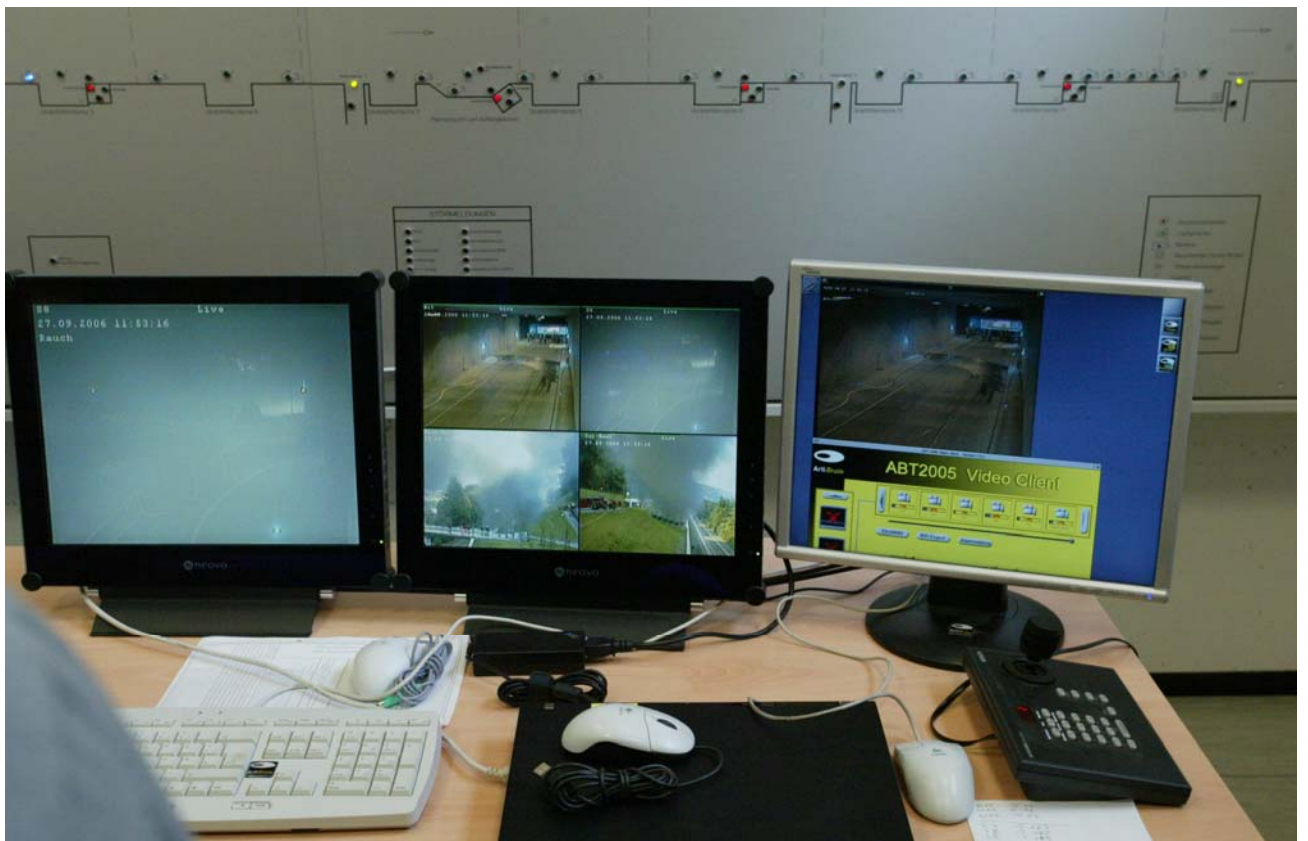
**Bild 46:** Bedienplatz der TLZ im Betriebsgebäude, mit Leuchtschaltbild für Beleuchtung, Verkehrseinflussung, Störmeldungen und Alarmer, mit Monitoren für die Ereignisdetektion und Tunnelüberwachung. Die Videobilder aus dem Bereich der Rauchschiebt waren jedoch völlig unbrauchbar.

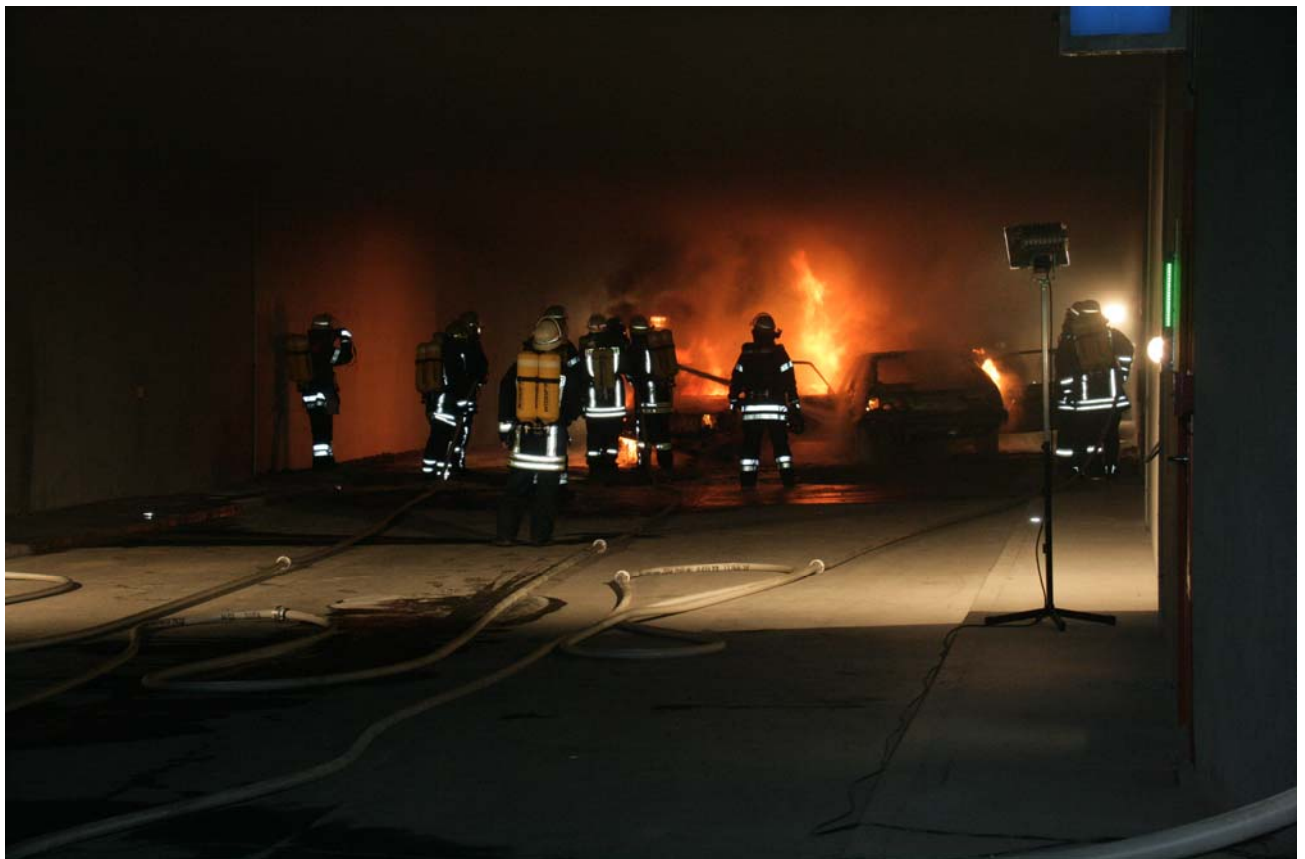
**Bild 48:** Beginn des Löscheinsatzes nach 28 Minuten von Westen (Beendigung nach einer weiteren Minute). Die stabile Schichtströmung blieb über die gesamte Brandzeit und Löschzeit immer erhalten.

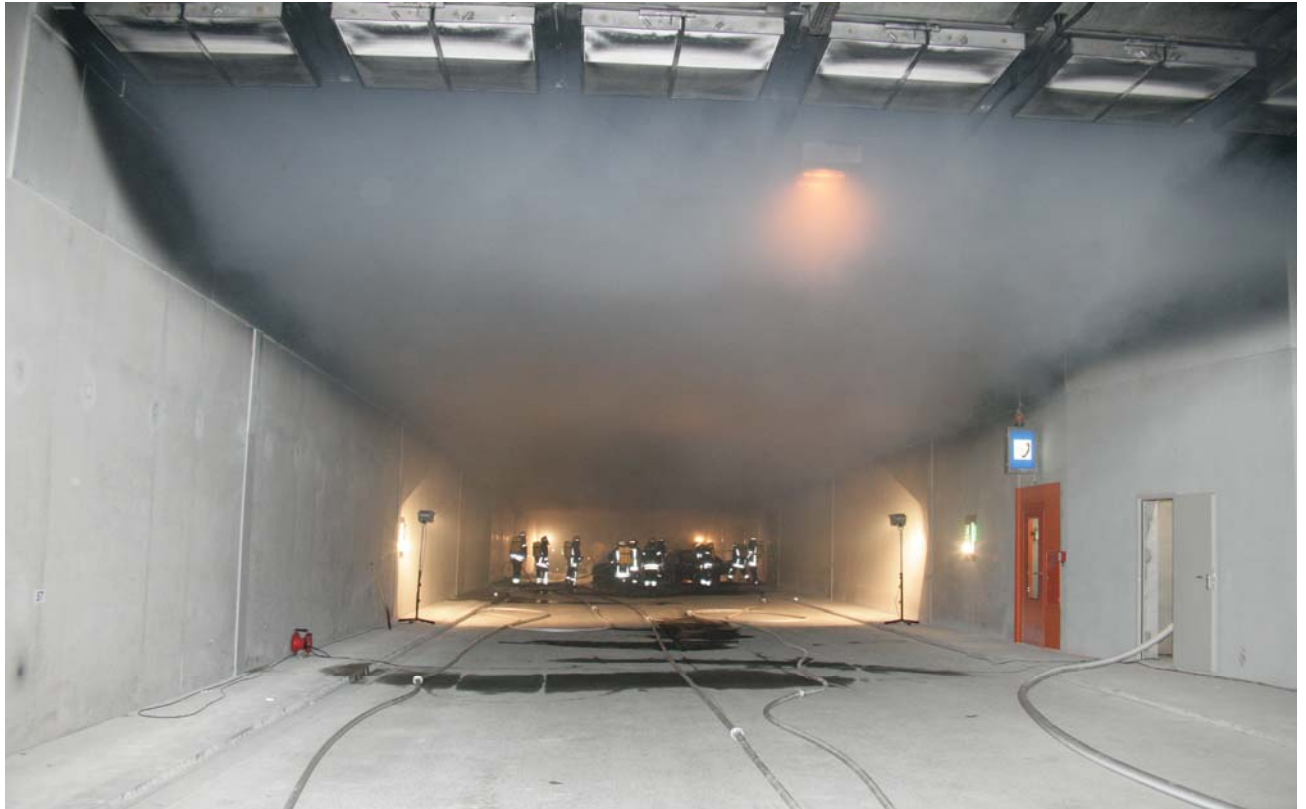
**Bild 49:** Stabile Schichtströmung des Wasserdampfes beim Löscheinsatz, 32 Minuten nach Brandbeginn von Westen gesehen. Die Tunnelwände waren nur in dem 1 m hohen Wandstreifen nahe der Decke vom Ruß geschwärzt, die Notrufnische mit SOS-Leuchte und die Fluchtweghinweisleuchten mit Brandnotleuchten blieben allzeit sichtbar und unversehrt und die Hydrantennische immer zugänglich.

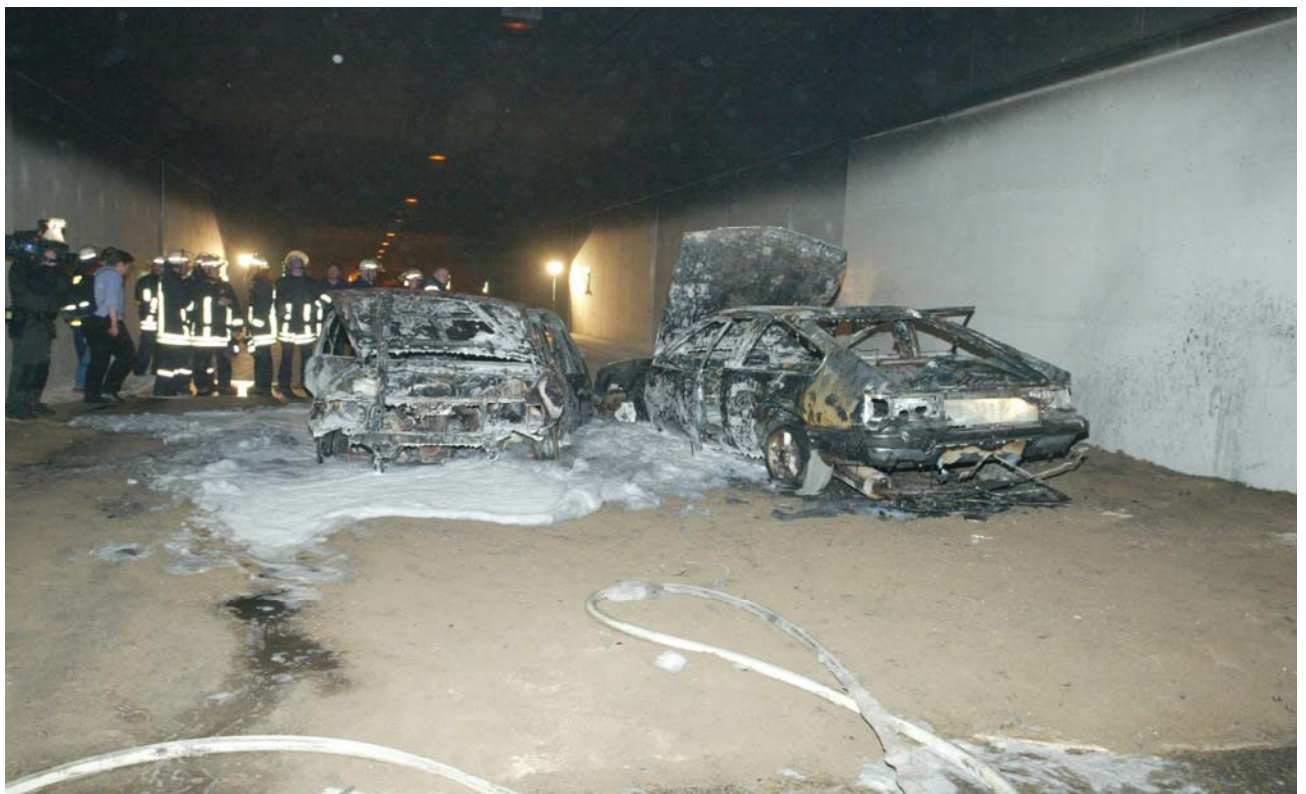
**Bild 50:** Die beiden Autowracks nach dem Löschen mit Mittelschaum, von Westen gesehen. Die Deckenleuchten waren vom Ruß geschwärzt und die Leuchtenkabel, die Antenne, das Brandsensorkabel und das ECS-Gerät an der Decke waren beschädigt und zu erneuern.

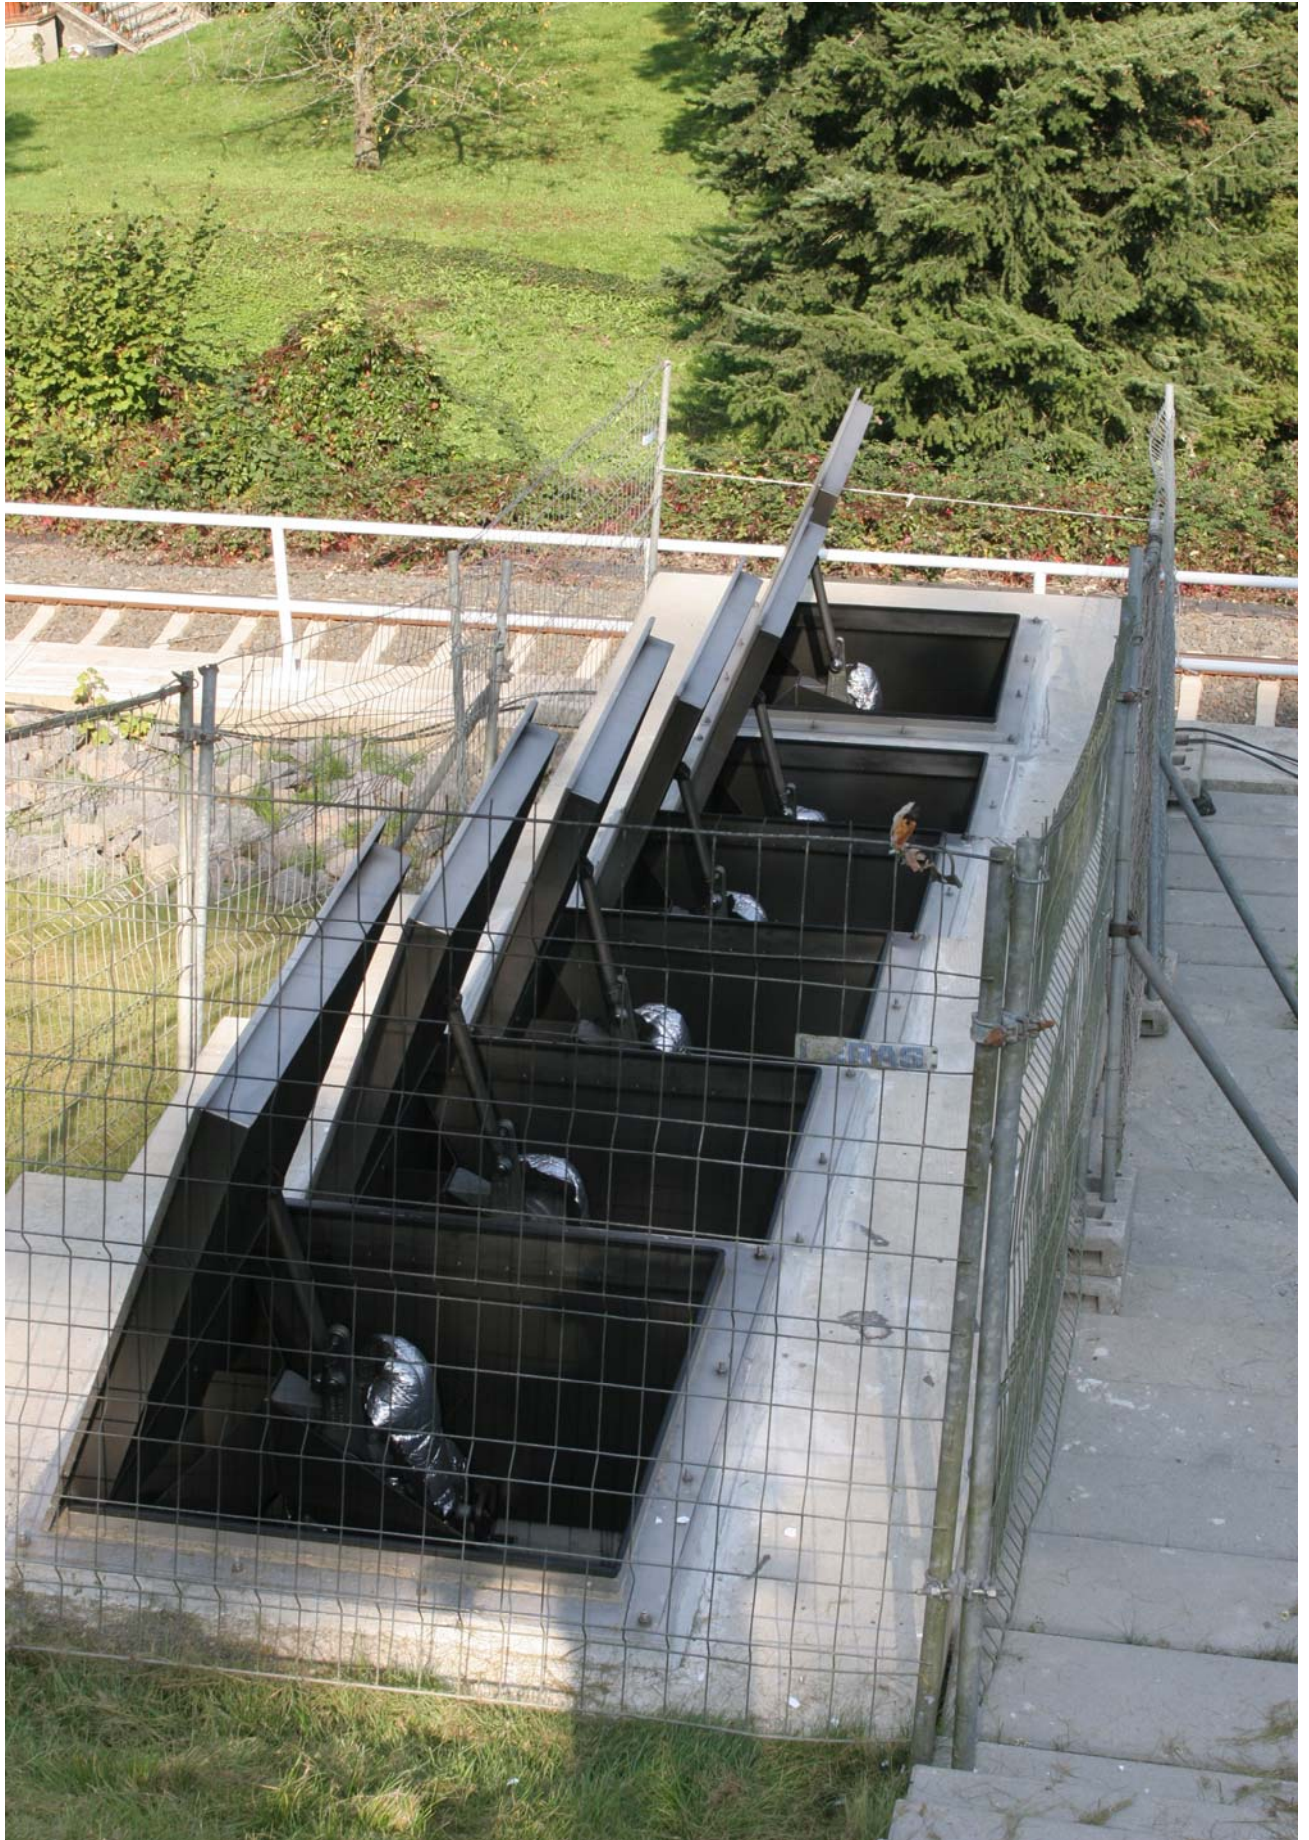
**Bild 51:** Die Klappen der Entrauchungsstationen (hier die Station Nr. 06) mit Stellantrieben und Hitzeschutzummantelungen waren nach dem Brand völlig unbeschädigt und noch voll funktionsfähig.

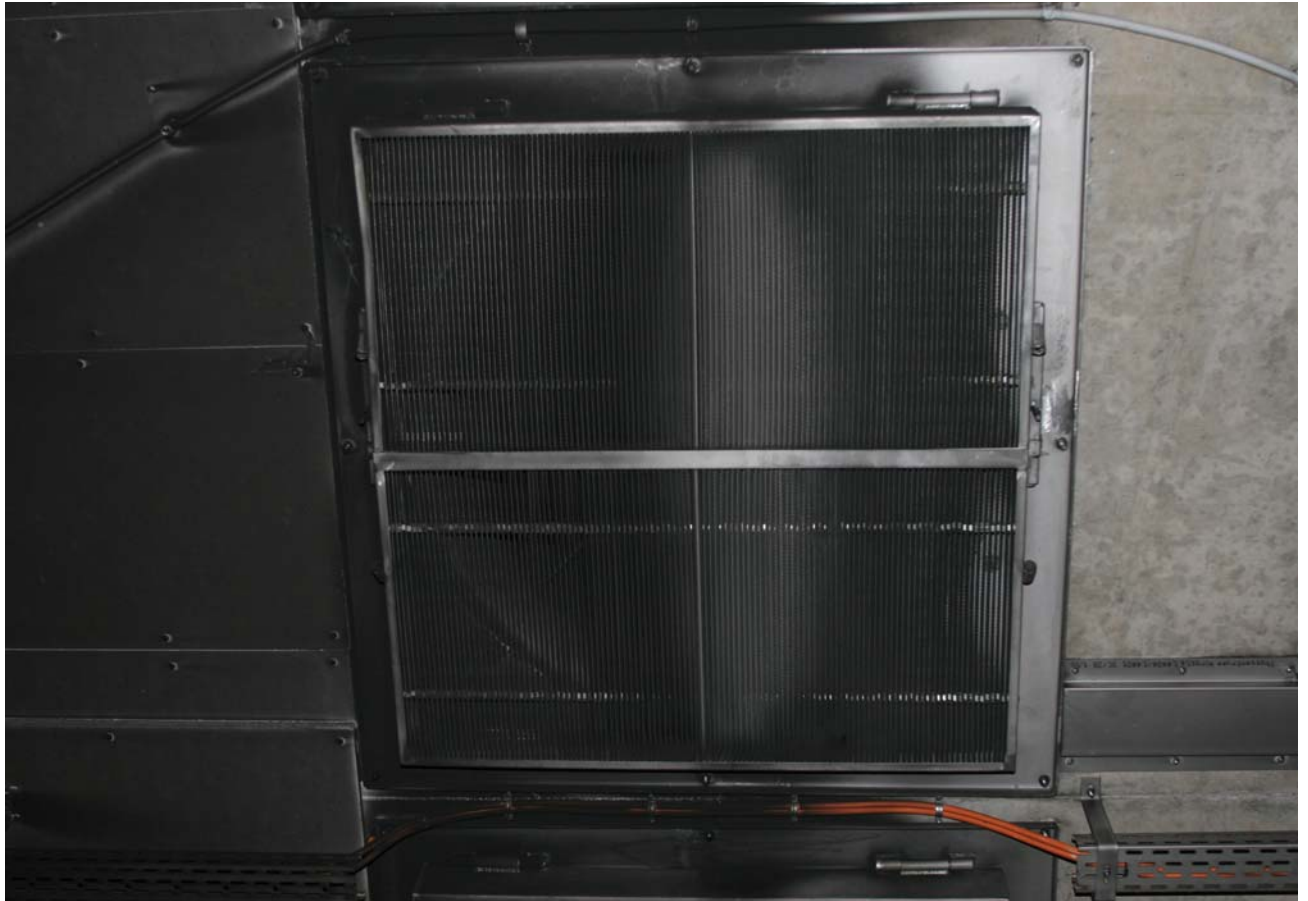
**Bild 52:** Die Flammensperren unter den Entrauchungsstationen (hier die Nr. 05) blieben unbeschädigt.

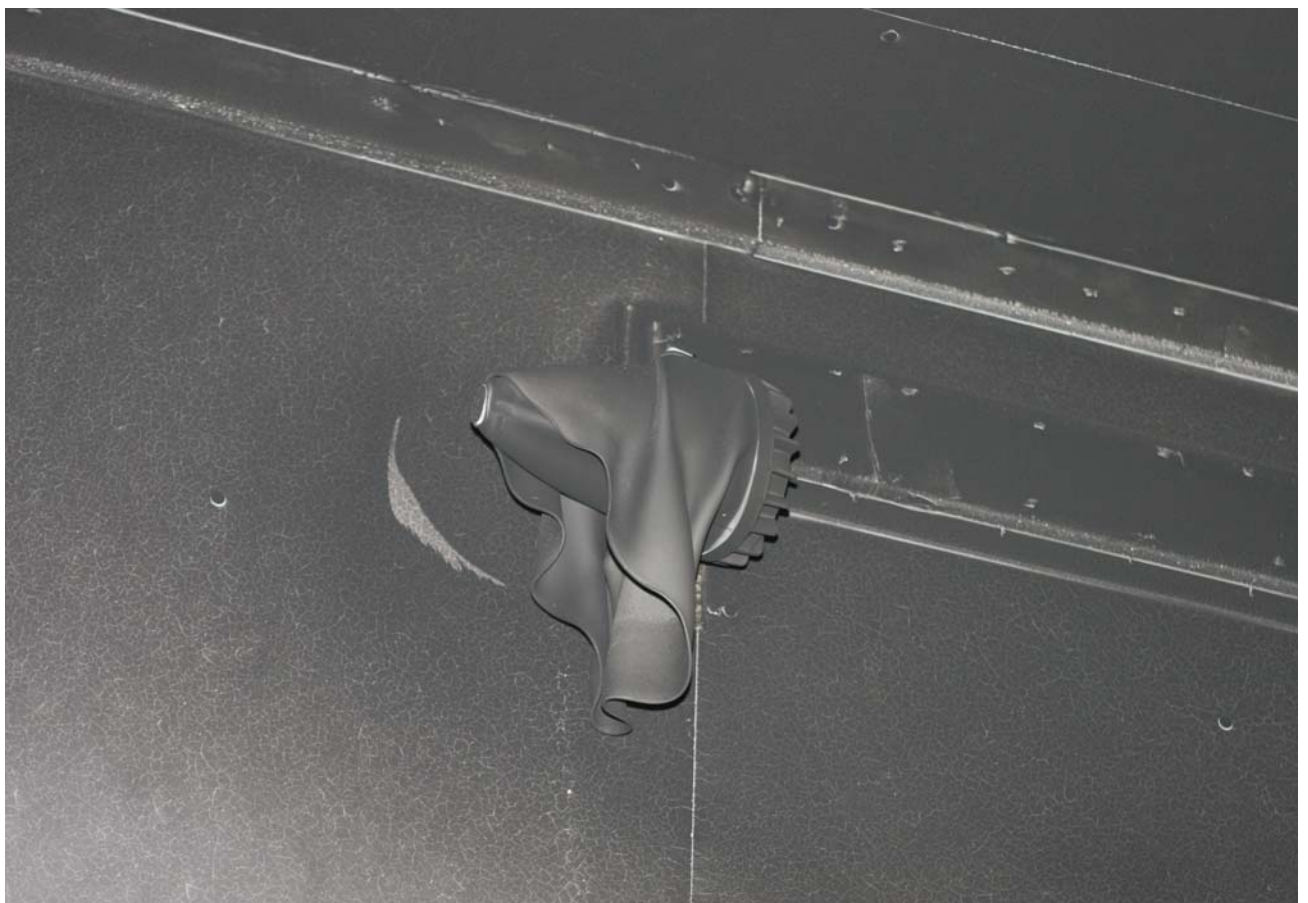
**Bild 53:** Ein geschmolzenes Lautsprechergehäuse im Bereich der Rauchgasschicht nach dem Brand.

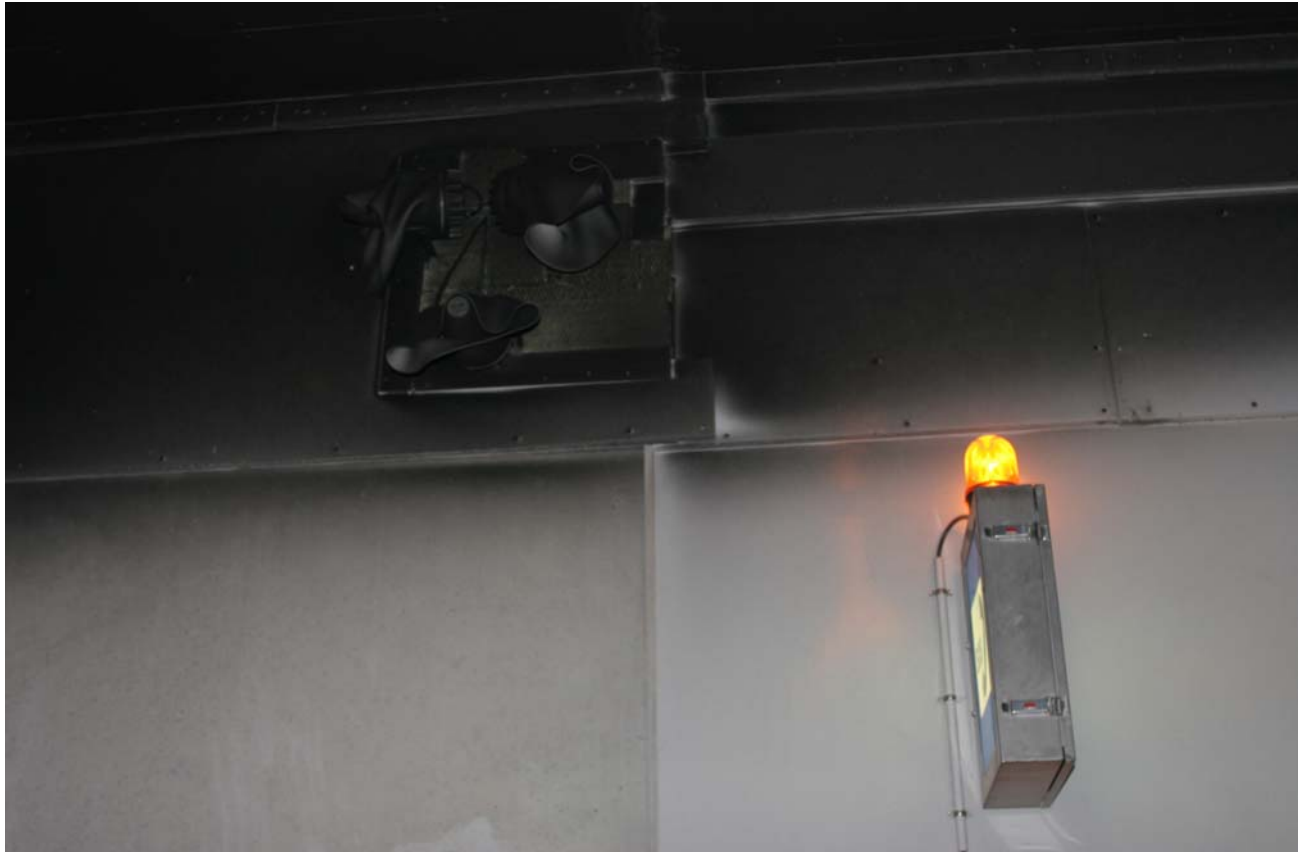
**Bild 54:** Die SOS-Notrufleuchte mit Rundumblitzleuchte, die an der Tunnelwand, unterhalb der Rauchschichtströmung, montiert waren, blieben unbeschädigt und waren nicht geschwärzt und sauber.

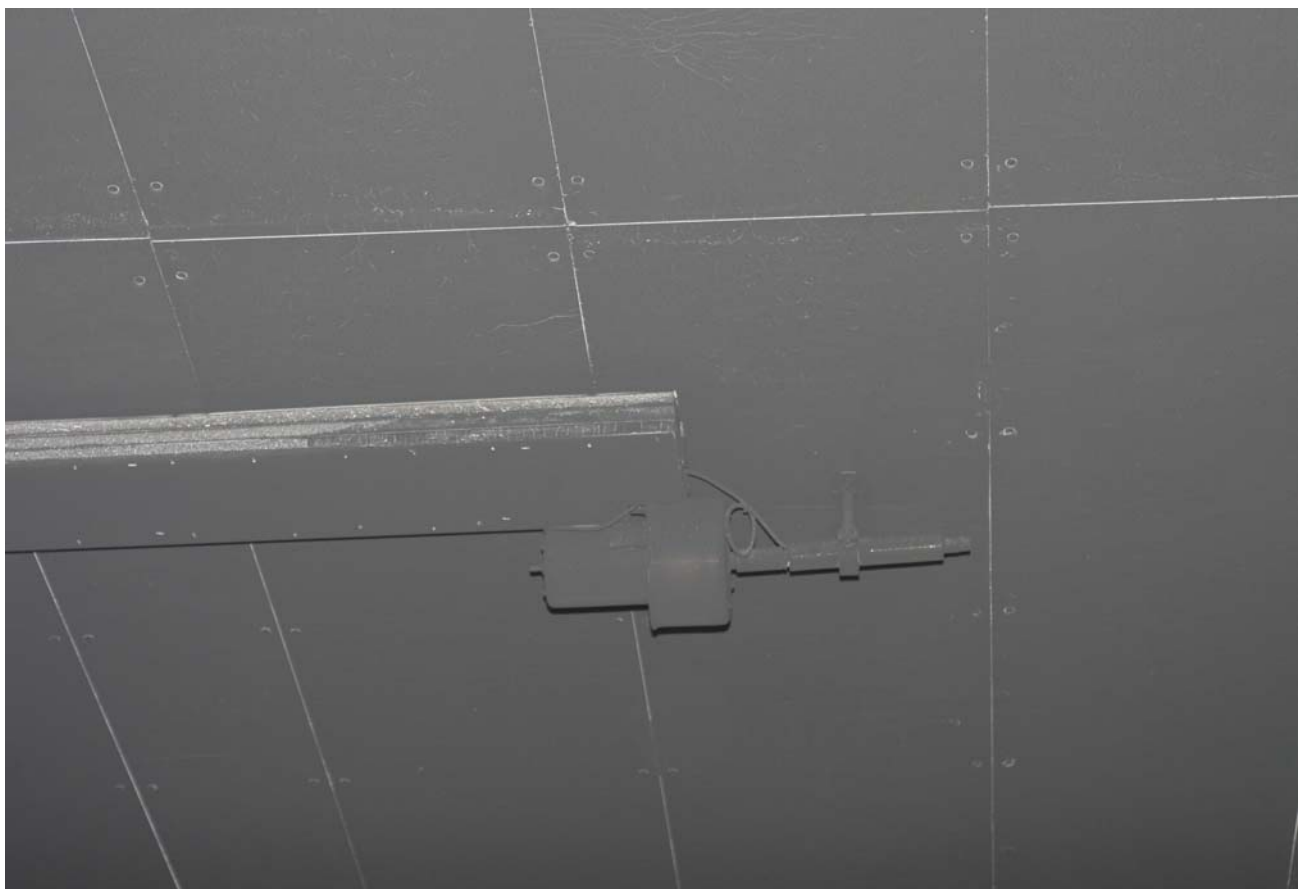
**Bild 55:** Das Photometer an der Tunneldecke, im Bereich der Rauchgasschicht, war nach dem Brand geschwärzt aber ohne Beschädigung und noch voll funktionsfähig.
