**Photos eines realistischen Brandversuches mit zwei Pkw und 12 MW  
in dem 1.528 m langen B260 Malbergtunnel in Bad Ems vom 27.09.2006**

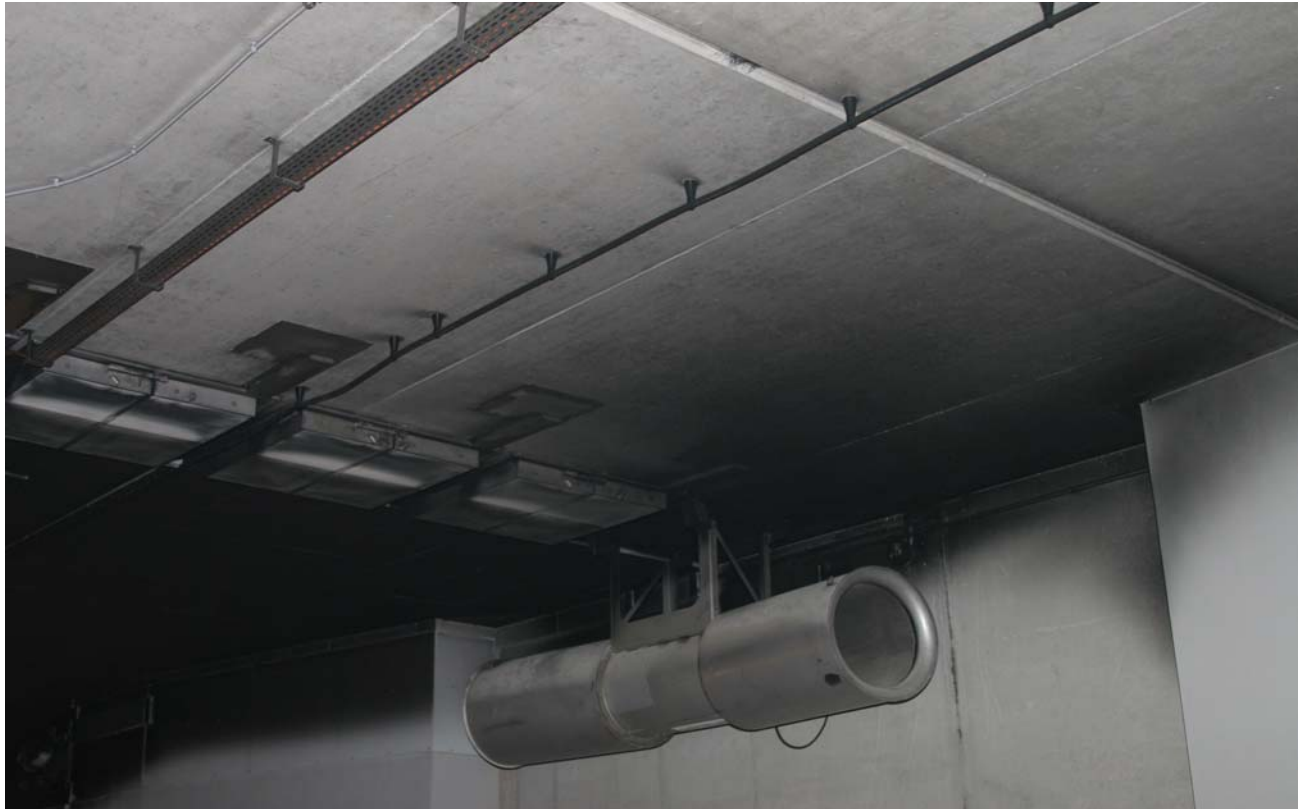
**Bild 56:** Nach dem Brand: Die geschwärzte Tunneldecke und ein schwarzer, 1 m hoher Wandstreifen an der Tunnelnordwand bis zur Entrauchungsstation Nr. 05, wo ein Teilstrom des Rauchgases in der Strahlventilatornische an der Decke zirkulierte (die westlichen Strahlventilatoren waren während der Entrauchung im Umkehrbetrieb, ohne jedoch mit den Rauchgasen in Kontakt zu kommen).

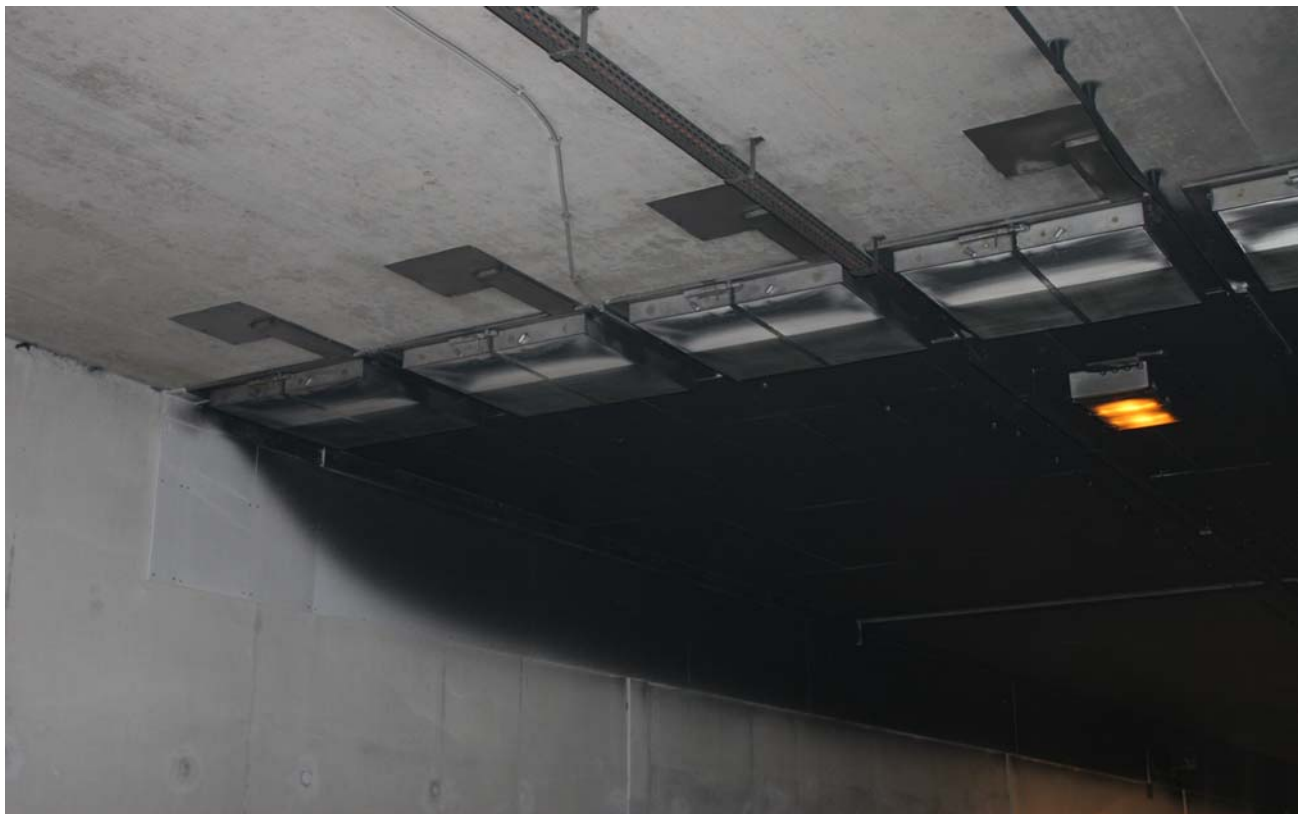
**Bild 57:** Die geschwärzte Tunneldecke und Leuchte nach dem Brand sowie der schwarze, 1 m hohe Wandstreifen an der Tunnelsüdwand bei der Entrauchungsstation Nr. 05 zeugen von der exakten Rauchführung während des Brandversuches (gleiches war an der Entrauchungsstation Nr. 06 zu sehen).
