**Photos eines realistischen Brandversuches mit zwei Pkw und 12 MW  
in dem 1.528 m langen B260 Malbergtunnel in Bad Ems vom 27.09.2006**

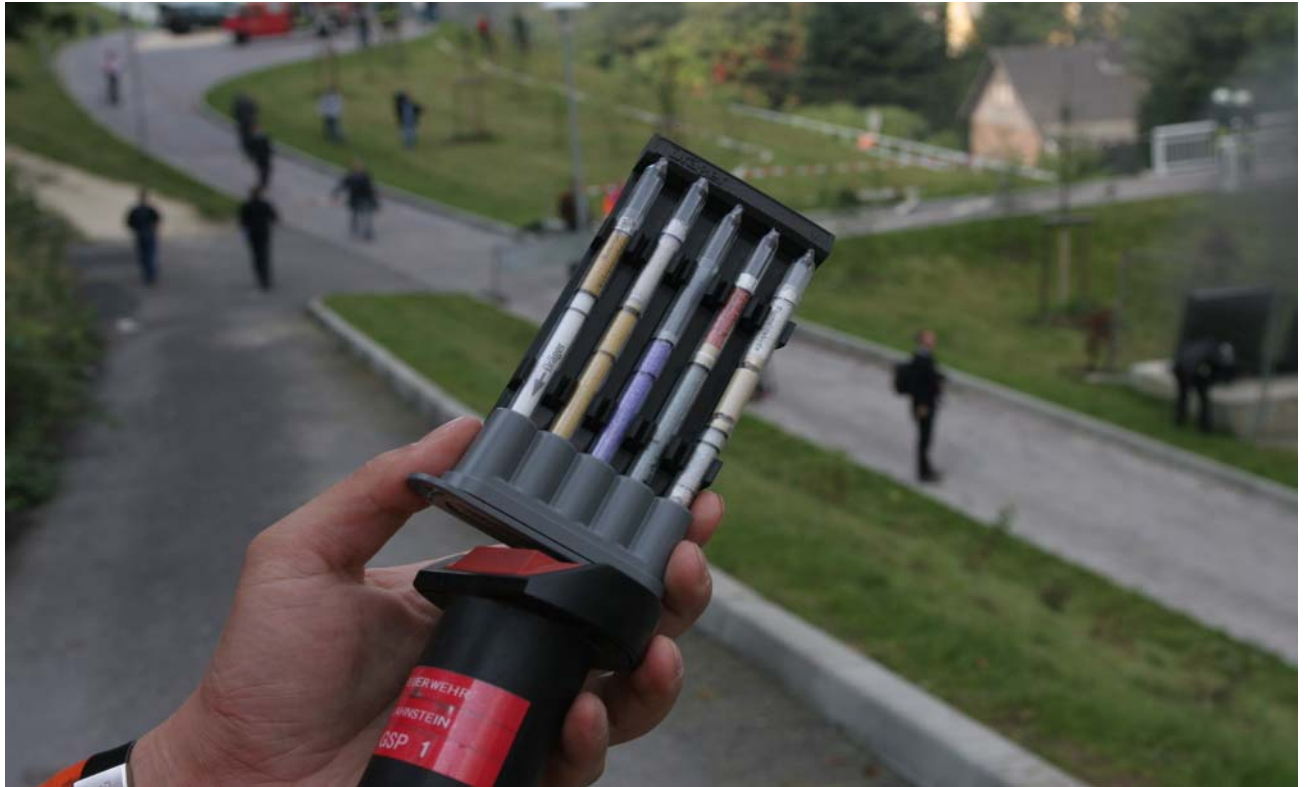
**Bild 39:** Prüfröhrchen mit Ansaugpumpe zur Kontrolle der Schadgasausbreitung im Freien.

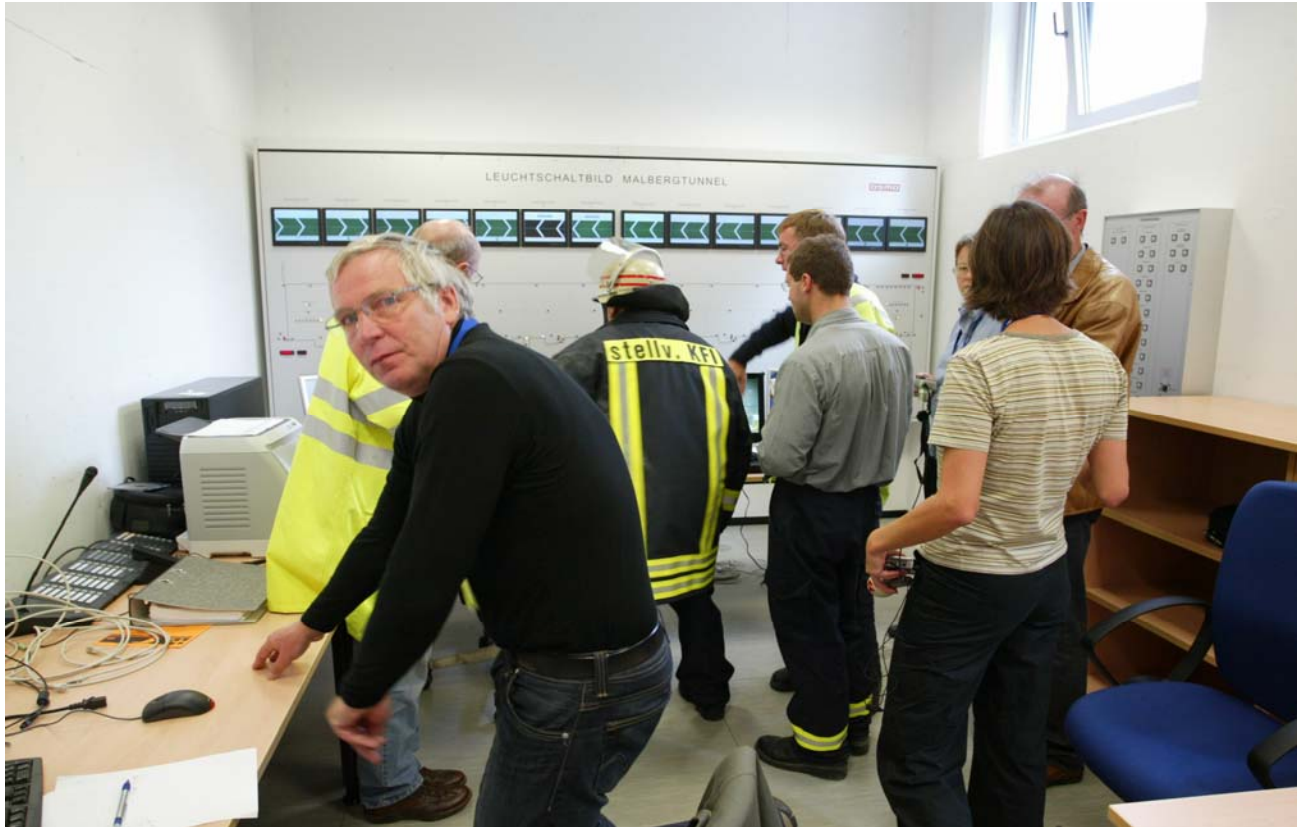
**Bild 46:** Bedienplatz der TLZ im Betriebsgebäude, mit Leuchtschaltbild für Beleuchtung, Verkehrseinflussung, Störmeldungen und Alarmer, mit Monitoren für die Ereignisdetektion und Tunnelüberwachung. Die Videobilder aus dem Bereich der Rauchschiebt waren jedoch völlig unbrauchbar.
